중구-주택-186(옹벽)

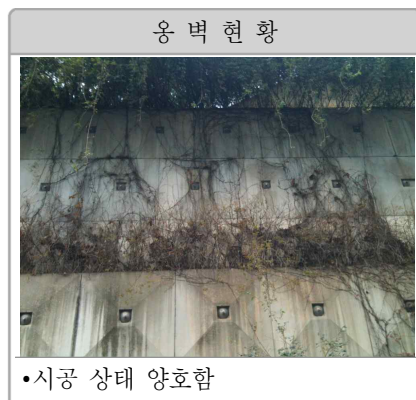
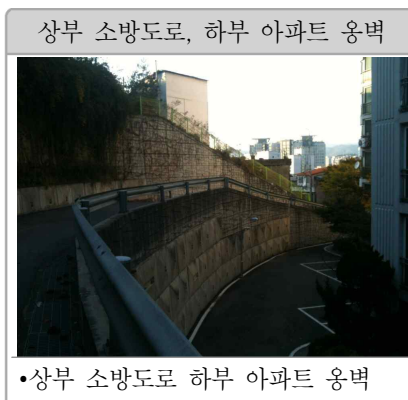
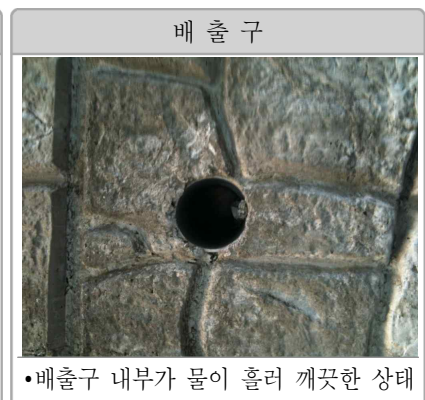
- 하단에 앵커가 시공되어 있으며 상부에 콘크리트 옹벽이 설치되어 있음
- 옹벽 상부의 소방도로는 사생활 침해에 따른 민원으로 폐쇄되어 통행이 불가함
- 소방도로에 있는 구조물은 상태가 양호하여 균열 및 손상부위등 위험요소가 관찰되지 않음

- 해당 옹벽은 소규모 균열이 관찰되나 경미한 상태이며 파손 및 변위 등의 위험요소들이 관찰되지 않아 위험성이 높지 않은 것으로 판단됨
- 구조물의 상태는 양호하나 상부 소방도로의 출입이 통제되어 관리가 되지 않을 수 있으므로 주기적인 관리가 요구됨
- 관리기관에서 주기적으로 점검하는 구조물로 구조적 안정성이 양호한 것으로 판단하여 B등급으로 산정
