9) 01-01-L-B11

산지명	인왕산	시점	37°35'46.135~126°57'40.922
주소	서울시 종로구 부암동 192	종점	37°35'46.094~126°57'41.528
비탈면 종류	자연비탈면	구역 연장	15 m
시설물 현황	주택 인접한 경사 30°의 자연비탈면, 보호시설 없음.

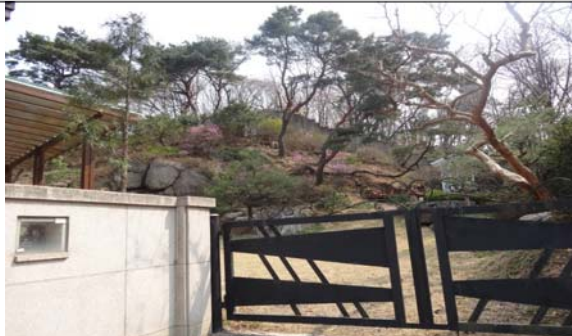
비탈면전경	비탈면 관리 상태 양호

조사 의견	식생 및 비탈면의 상태 양호함. 유지관리가 양호한 비탈면으로 피해위험성이 낮음.
대책 방안	붕괴위험성 낮음.
