☞ 은평-주택-173(옹벽)

- 해당 구조물은 석축+콘크리트 옹벽으로 높이 1.5m, 연장 12.0m인 자체관리대상 시설물에 해당함
- 해당 구조물 상부는 주택, 하부는 경사진 통일로(1차선)로 구성됨

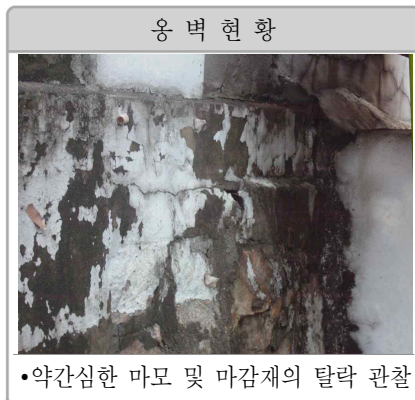
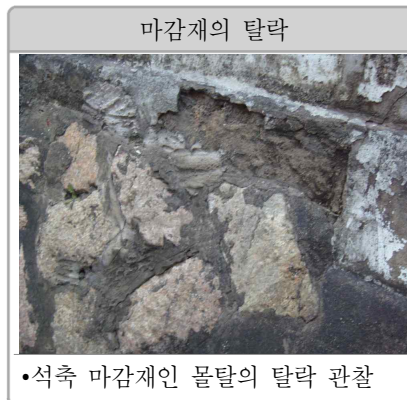
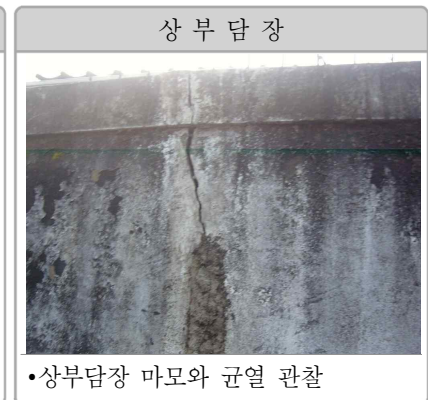
- 노후화된 석축으로 마모가 약간 심한편이며 균열 및 석축 마감재인 몰탈의 탈락이 관찰됨
- 상부 담장도 노후화되어 균열 및 마모가 관찰됨

- 노후화된 석축으로 마감재인 몰탈 유실 및 균열이 관찰되나 경미한 상태이며 파손 및 변위 등의 위험요소들이 관찰되지 않아 위험성이 높지 않은 것으로 판단됨
- 배출구가 설치되지 않은 상태이나 규모가 작아 위험도는 낮을 것으로 판단됨
- 구조물 상부 담장에 마모 및 균열이 발생하였으며 보수, 보강 및 지속적인 관찰이 필요함
- 소규모 균열 및 마모가 존재하나 구조물의 구조적 안정성은 양호한 상태로 C등급으로 산정
