128) 16-L-01-B5

(1) 조사개요

산지명	백련산	시점	37.596106, 126.936942
주소	서울특별시 서대문구 홍은동 산11-1	종점	37.596573, 126.937580
비탈면 종류	자연비탈면	구역 연장	76 m
시설물 현황	옹벽

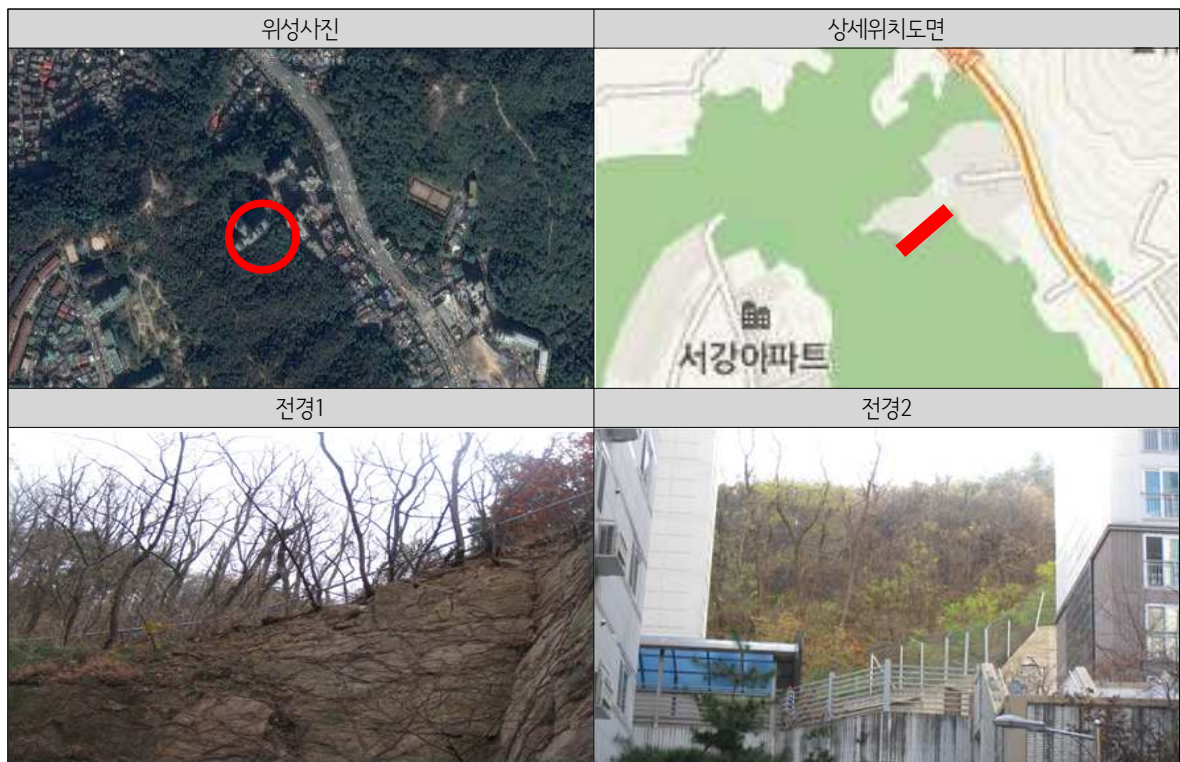
조사 의견	일부 구간 표토 유실 및 전도 수목 보임
대책 방안	면정리 및 수목제거
