## ☞ 은평-주택-179(옹벽)

### 2 시설물 제원 및 상·하부 현황

- 해당 구조물은 찰쌓기 형식의 석축으로 높이 7.0m, 연장 10.0m인 자체관리대상 시설물에 해당함
- 해당 구조물 상부는 주택, 하부는 주차장 및 주택으로 구성됨

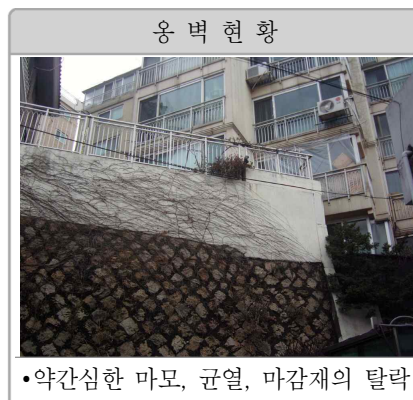
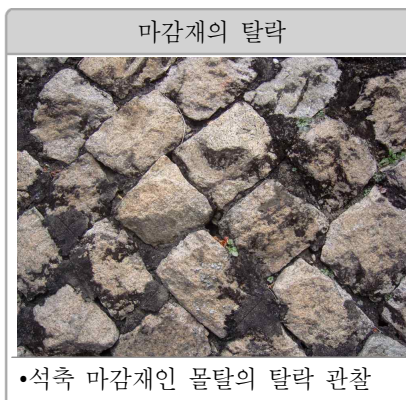
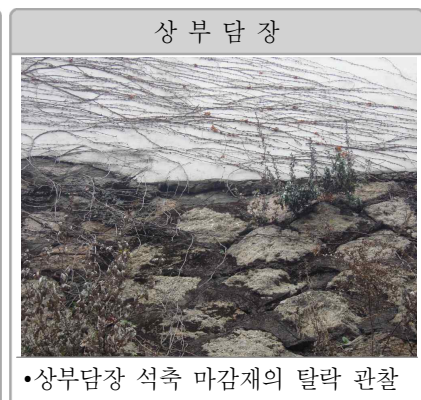
- 노후화된 석축으로 마모가 약간 심한편이며 균열 및 석축 마감재인 몰탈의 탈락이 관찰됨
- 배출구의 시공이 비교적 잘 되어있으며 배출구 내부에 세립토가 섞여 배수
- 상부에 담장이 존재하며 경미한 마모가 관찰됨

붕괴위험성											사회적 영향도 (점수)	보정수 (점수)	점수 합산 /등급
침하 (cm)	수평 변위 (cm)	세굴	파손 /손상 (mm)	균열 (mm)	마모 /침식	박리 (mm)	박리 /층분리 (mm)	철근 노출 (%)	백태	배출구			
0~2	0~2	미발생	0	0~0.1	약간 심함	0	0~10	0	무	세립토 배수혼적	30	0	45(C)

- 노후화된 옹벽으로 마모가 약간 심한편이며 균열 및 석축 마감재인 몰탈의 탈락이 관찰되나 전반적인 구조물의 상태는 양호한편임
- 구조물의 배수시설이 완비되고, 구조적 안정성이 양호한 것으로 판단됨
- 상부 주택이 존재하고 담장과 석축의 연결부 몰탈이 유실되어 지속적인 관찰이 필요함
- 균열 및 마모가 존재하나 구조물의 구조적 안정성은 양호한 상태로 C등급으로 산정
