200) 02-39-D-B3

(1) 조사개요

| 산지명 | 북한산 | 시점 | 37°36'02.400~126°56'42.988 |
| 주소 | 서울시 서대문구 홍은동 산1-63 | 종점 | 37°36'03.277~126°56'43.763 |

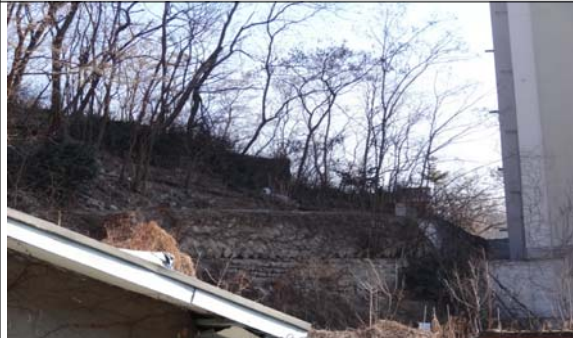
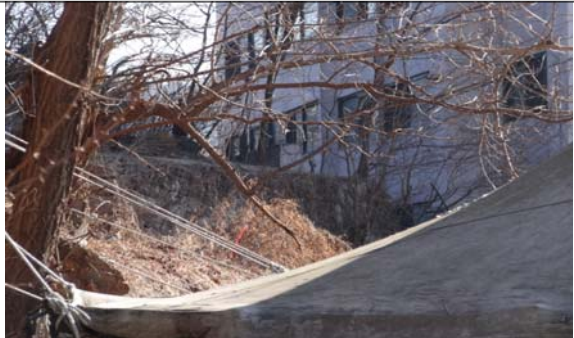
| 위성사진 | 상세위치도면 |
|---|--|
| 전경1 | 전경2 |

| 조사 의견 | 식생 및 보호시설 상태 양호함 유지관리가 양호한 비탈면으로 피해위험성이 낮음 |

| 대책 방안 | 현 상태 유지관리 |
