357) 02-83-L-B9

(1) 조사개요

산지명	북한산	시점	37°36'19.599~126°57'42.167
주소	서울시 종로구 신영동 5-38	종점	37°36'18.550~126°57'42.428
비탈면 종류	자연비탈면	구역 연장	35m
시설물 현황	주택 인접한 경사 30°의 자연비탈면, 하부 R/C 옹벽(H= 5m, L= 35m), 상부 돌출암반 관찰됨

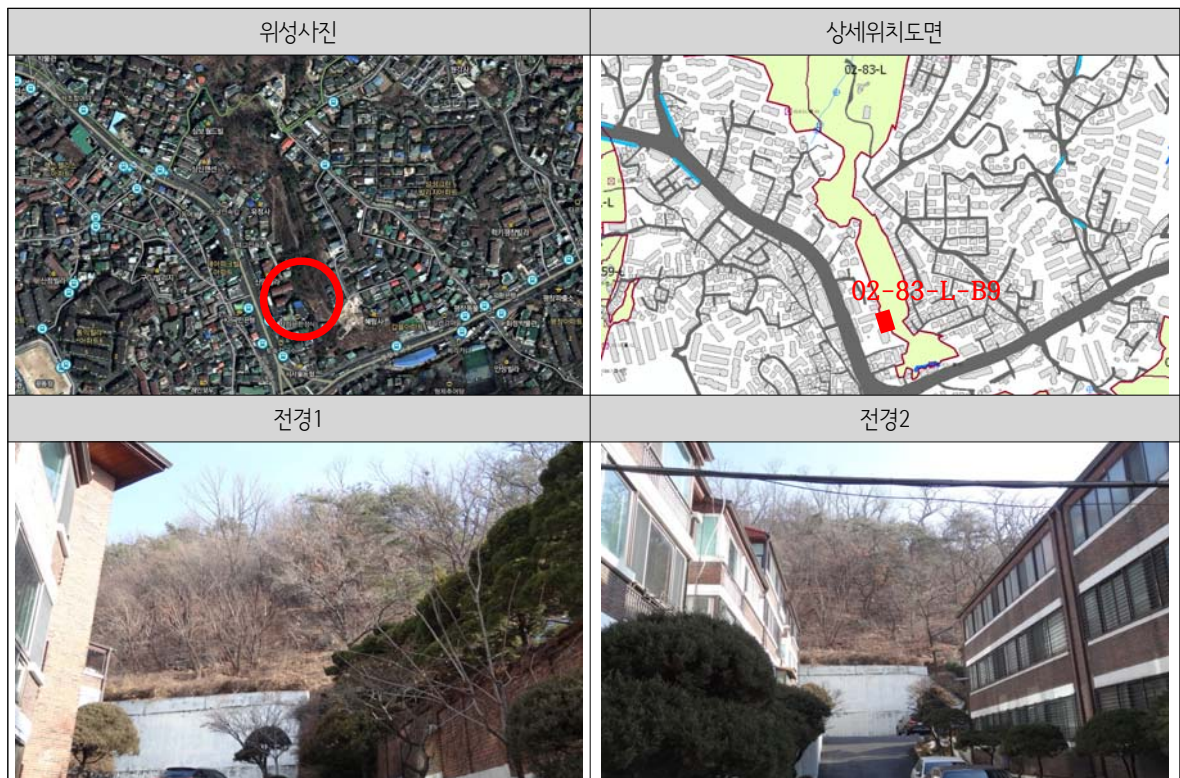
조사 의견	식생 및 보호시설 상태 양호함 돌출암반이 관찰되어 주의 깊은 관찰이 필요함
대책 방안	유실 우려 구간의 지속적인 관찰
