☞ 은평-주택-002

1 위치 및 시설물 종류

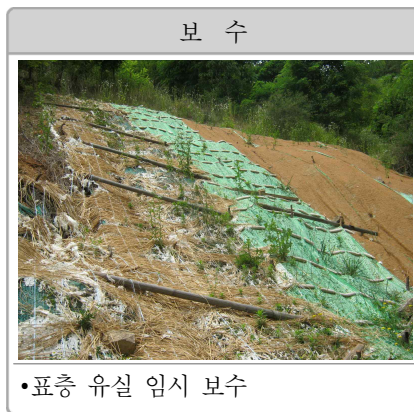
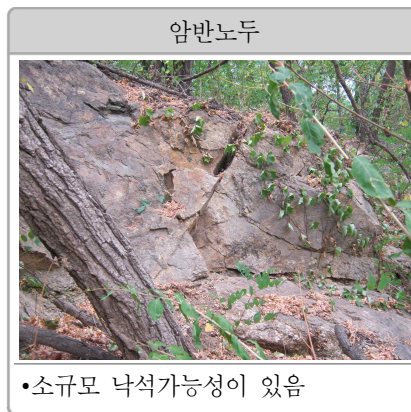
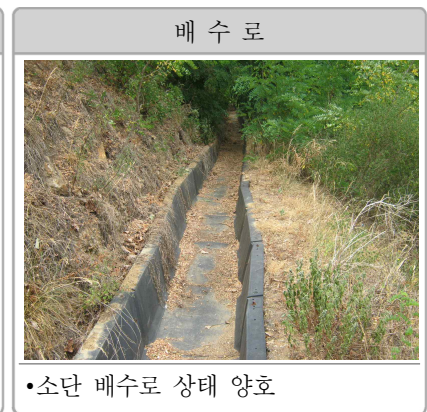
3 시설물 상태

- 비탈면은 총 6개 소단으로 이루어지며 4개의 소단에 배수로가 있고 상태는 양호함
- 토사가 우세한 혼합비탈면으로 부분적으로 편마암의 노두가 노출되어 있으며, 토층심도는 약 1m 내외로 추정
- 우측 상단에 모래주머니를 쌓아 놓았으나 표층유실과 낙석(1×1×0.5m)의 가능성이 있고, 좌측과 우측의 하단부에 표층유실이 발생하여 있으며, 우측 하단부는 론생 네트로 임시 보수한 상태임
- 비탈면의 경사가 비교적 완만하고 토층심도가 깊지 않아 붕괴의 위험성은 높지 않으나 일부 구간은 보수가 필요

- 해당 비탈면은 총 6개 소단으로 이루어지며 4개의 소단에 배수로가 있고 표면보호시설물은 없으나 전반적인 상태는 양호하며, 우측하단에 표층유실이 발생하여 론생 네트로 임시 보수한 상태임
- 우측 상단부는 소규모 낙석과 표층유실의 가능성이 있으므로 장기적인 안정성을 고려하여 주기적인 배수로 점검 및 관찰이 필요함
