189) 01-21-L-B7

(1) 조사개요

| 산지명 | 인왕산 | 시점 | 37°35'44.357~126°57'11.758 |
| 주소 | 서울시 서대문구 홍제동 454-2 | 종점 | 37°35'46.425~126°57'12.550 |

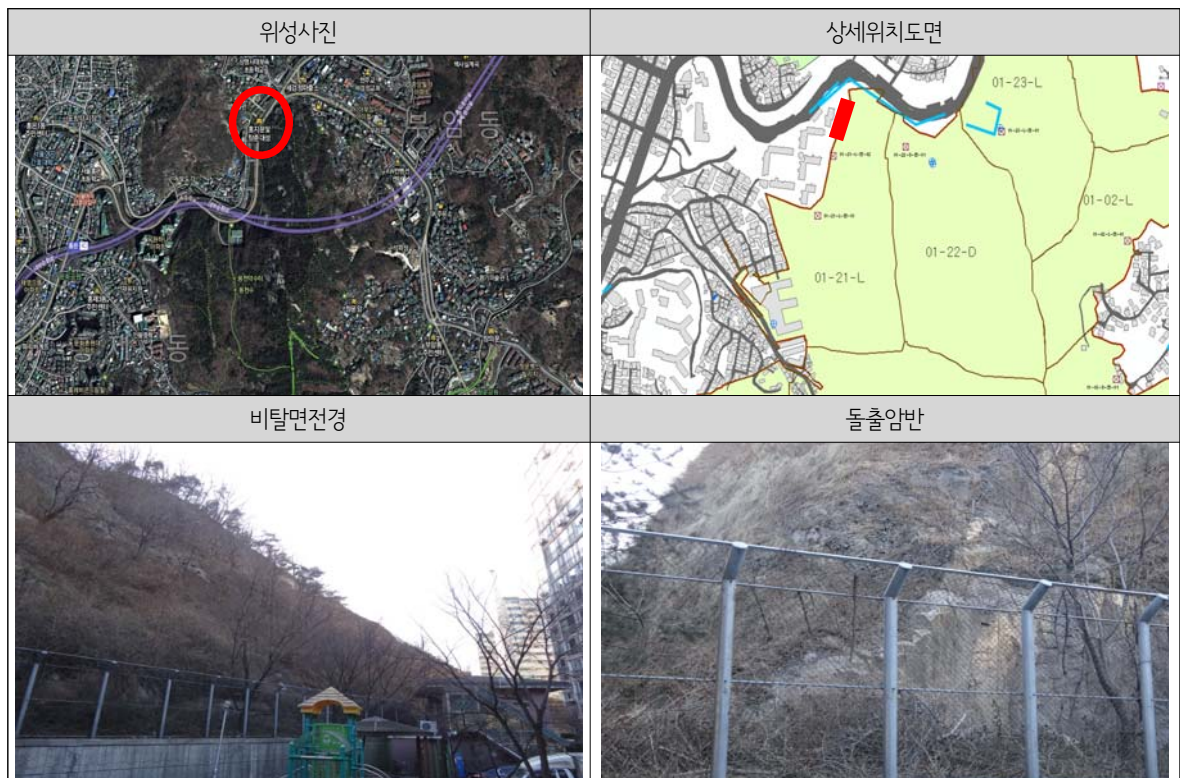
| 조사 의견 | 식생 및 보호시설 상태 양호함. 유지관리가 양호한 비탈면으로 피해위험성이 낮음. |

| 대책 방안 | 현 상태 유지관리 |
