## 종로-도연(3)-710(옹벽)

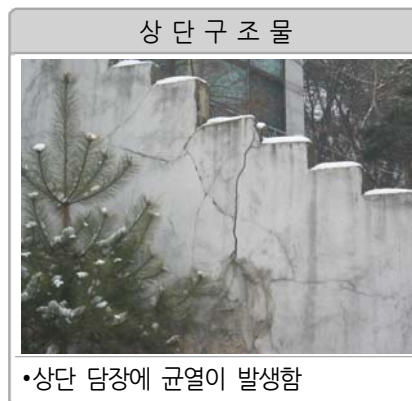
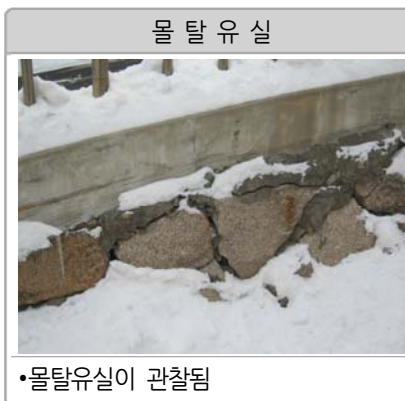
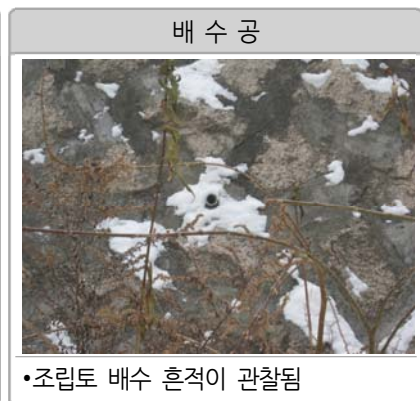
- 해당 구조물은 좌에서 우로 갈수록 지형과 구조물의 높이가 높아지는 형태이며, 구조물 상단에 높이 약 1m의 울타리가 설치되어 있고, 우측부 상단에 높이 약 1m의 담장이 설치되어 있음
- 구조물 전면부의 마모 및 침식이 약간 심한 상태이고, 견치돌 사이의 몰탈유실에 의한 소규모 파손 및 박락이 관찰됨
- 좌측부는 몰탈유실이 심한 상태이고, 부분적으로 보수된 흔적이 관찰됨
- 구조물 내부에 배수공이 설치된 상태로 배출구 내부에 조립토가 섞여 배수된 흔적이 관찰됨

- 해당 구조물은 노후화가 진행중인 석축으로 몰탈유실과 파손 및 박락이 관찰되나 변위등의 다른 위험요소가 관찰되지 않아 구조물의 위험성이 높지 않은 것으로 판단됨
- 구조적 안정성이 양호한 것으로 판단되어 B등급으로 산정하였으며, 정기적인 관리 및 관찰이 요구됨
