중로-도연(4)-950(옹벽)

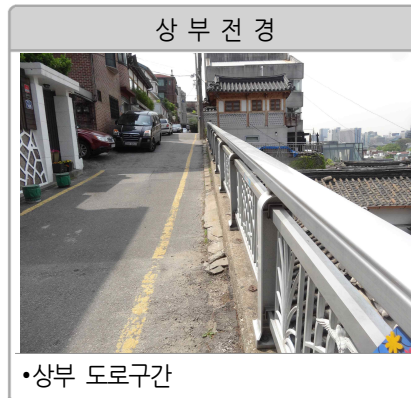
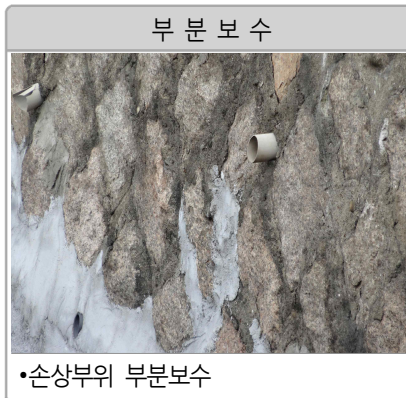
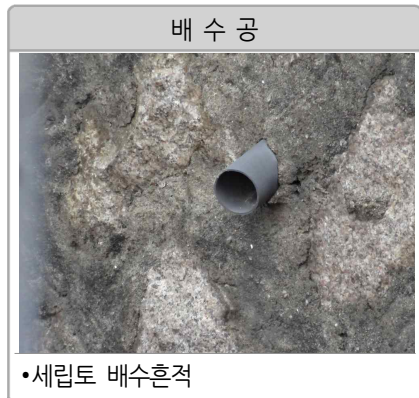
- 해당 구조물은 평탄한 지대에 시공된 높이가 일정한 석축이며, 구조물 상단에 높이 약 1m의 울타리가 설치되어 있고 도로와 접하고 있으며 하부에서 가옥에 덮여 관찰하기 어려움
- 석축 전면을 시멘트로 덧대어 전반적으로 보수를 시행된 상태이고, 소규모 균열을 제외하고 양호한 상태임
- 구조물 내부에 배수공이 설치된 상태로 배출구 내부에 세립토가 섞여 배수된 흔적이 관찰됨

붕괴위험성											사회적영향도 (점수)	보정 (점수)	점수 합산 /등급
침하 (cm)	수평 변위 (cm)	세굴	파손 /손상 (mm)	균열 (mm)	마모 /침식	박리 (mm)	박락 /충분리 (mm)	철근 노출 (%)	백태	배출구			
0~2	0~2	미발생	0	0~0.1	경미함	0	0~10	0	무	세립토 배수흔적	25	-15	24(B)

- 구조물의 높이가 낮고, 전반적으로 보수가 되어 견칫돌 탈락이나 배부름 현상이 관찰되지 않아 위험성은 낮을 것으로 판단됨
- 구조적 안정성이 양호한 것으로 판단되어 B등급으로 산정하였으며, 정기적인 관리 및 관찰이 요구됨
