181) 01-20-D-B6

(1) 조사개요

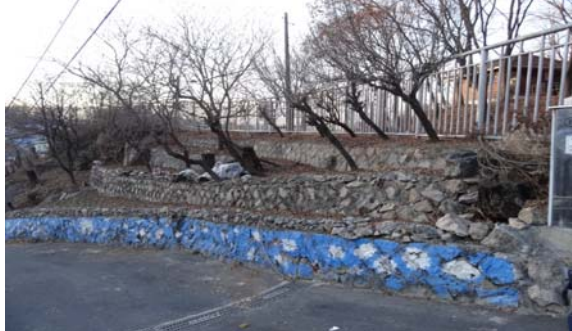
조사 의견	식생 및 보호시설 상태 양호함. 비탈면의 위험요소가 적어 피해위험성 낮음.
대책 방안	붕괴위험성 낮음.

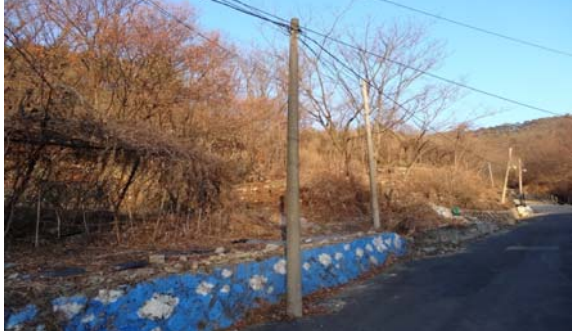
산지명	인왕산	시점	37°35'26.799~126°57'13.480
주소	서울시 서대문구 홍제동 산1-100	종점	37°35'27.081~126°57'17.428
비탈면 종류	자연비탈면	구역 연장	100 m
시설물 현황	도로 인접한 경사 25°의 자연비탈면, 하부 석축(H=1m, L=100m), 상부에 공원이 존재
