## 209) 02-41-L-B2

산지명	북한산	시점	37°36'15.922~126°56'54.929
주소	서울시 서대문구 홍은동 10-276	종점	37°36'15.709~126°56'52.450
비탈면 종류	자연비탈면	구역 연장	65m
시설물 현황	홍은 푸름이아파트, 경사 25°의 자연비탈면, 하부 석축(H= 1.5m, L= 65m)

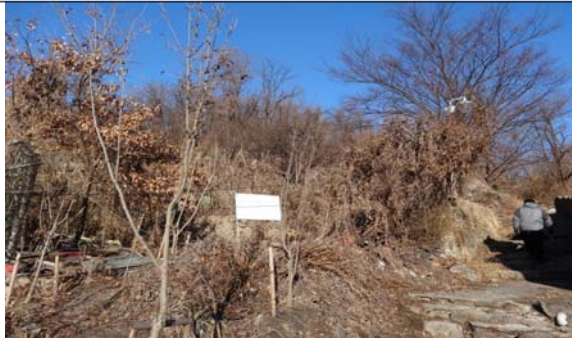
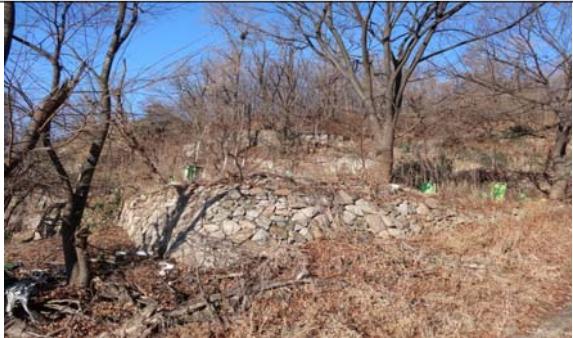
전경1	전경2

조사 의견	식생 및 보호시설 상태 양호하나 노후된 석축이 관찰되므로 지속적인 관찰 필요함 전반적으로 양호한 비탈면으로 피해위험성 낮음
대책 방안	석축구조물 지속적인 관찰
