☞ 은평-주택(3)-260(옹벽)

1 위치 및 시설물 종류

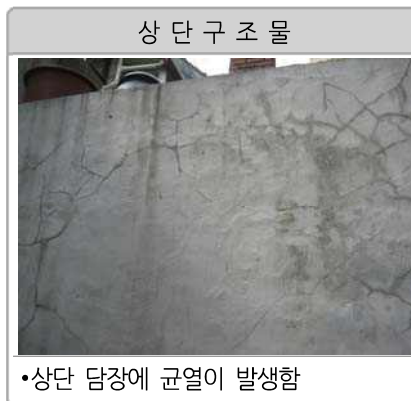
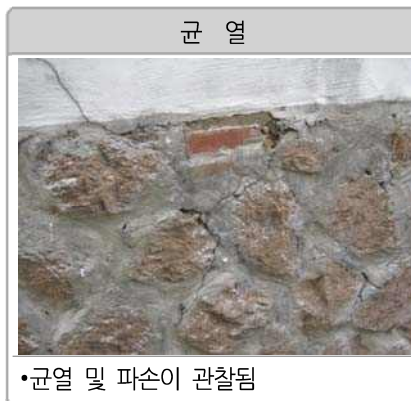
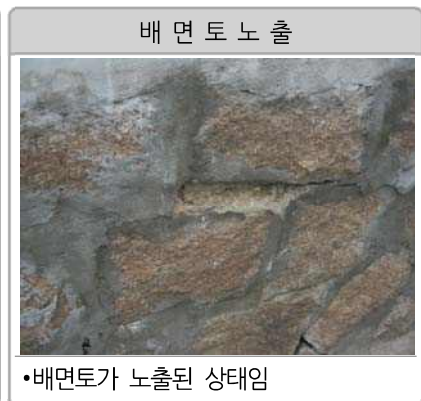
- 해당 구조물은 좌에서 우로 갈수록 지형은 높아지고 구조물의 높이는 낮아지는 형태를 보이며, 상단에 높이 약 1.5m의 담장이 설치되어 있고, 담장내에 균열 및 박리가 관찰되며 부분적으로 보수된 흔적이 관찰됨
- 구조물 전면부의 마모 및 침식이 약간 심한 상태이고, 견치돌 사이에 몰탈이 유실되어 파손 및 박락이 발생한 상태이며, 일부구간에 배면토가 노출됨
- 구조물 내부에 배수공이 설치되지 않은 상태이나 배수에 의한 위험성은 없어 보임

붕괴위험성											사회적영향도 (점수)	보정 (점수)	점수 합산 /등급
침하 (cm)	수평 변위 (cm)	세굴	파손 /손상 (mm)	균열 (mm)	마모 /침식	박리 (mm)	박락 /충분리 (mm)	철근 노출 (%)	백태	배출구			
0~2	0~2	미발생	6~10	0.11~0.2	약간 심함	0.1~0.5	16~20	0	무	없음	25	-10	44(C)

- 해당 구조물은 노후화가 진행중인 석축으로 몰탈 및 배면토 유실이 다수 관찰되며, 균열 및 파손이 관찰되나 변위등의 심각한 위험요소가 관찰되지 않아 구조물의 위험성이 높지 않은 것으로 판단됨
- 구조적 안정성이 양호한 것으로 판단되나 몰탈 및 배면토 유실이 지속적으로 진행될 경우 위험성이 높아 지기 때문에 이에 대한 보수와 주의깊은 관찰이 요구되는 C등급으로 산정
