종로-주택(4)-003-2(자연비탈면)

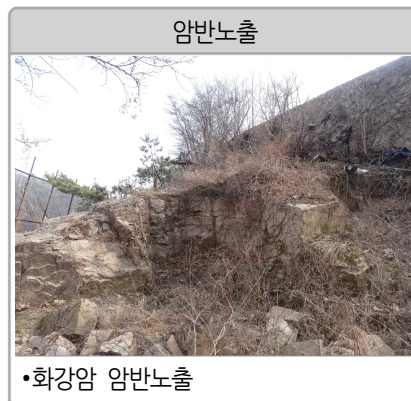
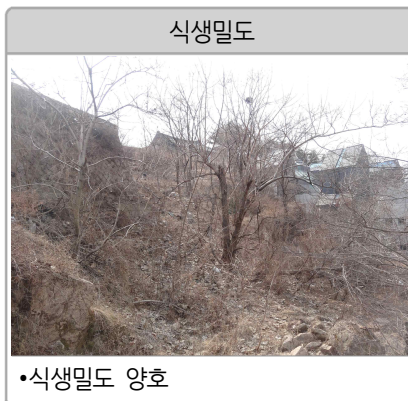
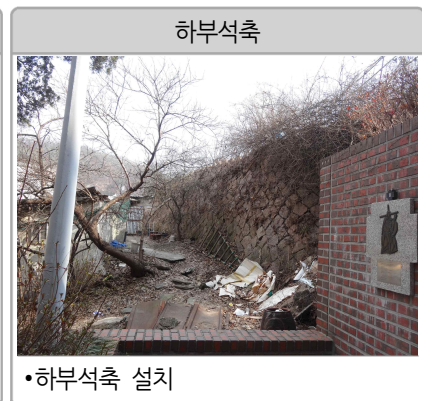
- 해당 비탈면은 최대높이 약 15m이고 경사는 30°에 이르며 하부에 철제펜스를 설치하였으나 부분적으로 망실된 상태이고 상부에는 석축이 설치되어 있는 자연비탈면에 해당함
- 비탈면은 약한풍화를 받은 화강암 암반이 노출되어 있는 구간과 얇은 토층을 이루며 사질의 비탈면에 식생상태가 양호한 구간으로 이루어져있음
- 비탈면에 배수시설은 관찰되지 않으며 토층심도가 낮아 대규모 붕괴 위험성은 낮을 것으로 판단됨

- 해당 비탈면은 세검정성당과 접하는 비탈면으로 하단부위가 공사 중 방치되어 있으며 상부에는 암반이 노출된 상태로 대규모 붕괴위험성은 관찰되지 않음
- 비탈면은 약한 풍화를 받은 화강암과 식생이 양호한 사면으로 붕괴위험성이 낮아 B등급으로 산정하였으나 전체적으로 정비가 불량한 상태이므로 정기적으로 점검이 필요함
