## 종로-주택(3)-002(옹벽)

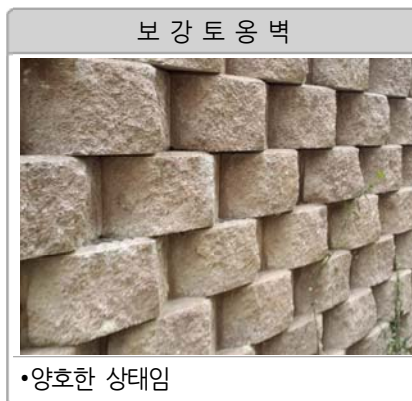
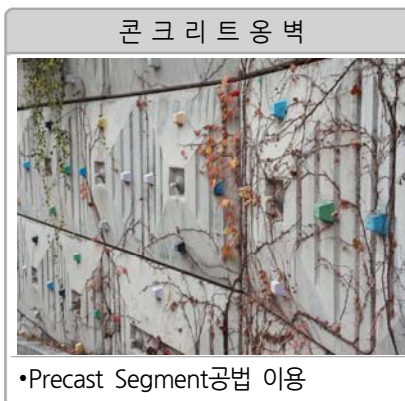
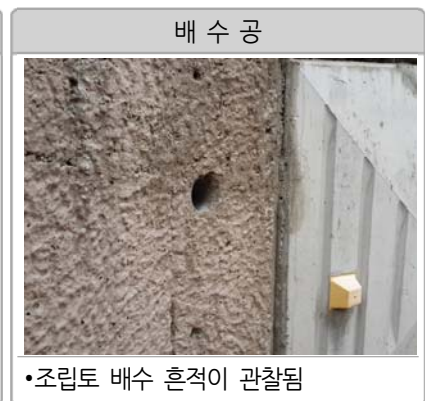
- 구조물 좌측은 Precast Segment 공법을 이용한 콘크리트 옹벽으로 이루어져 있고, 우측은 블록식 보강토 옹벽으로 이루어져 있음
- 비교적 큰 구조물이나 균열과 파손 및 변위 등이 관찰되지 않아 양호한 상태임
- 구조물 내부에 배수공이 설치된 상태로 배출구 내부에 조립토가 섞여 배수된 흔적이 관찰됨

붕괴위험성										사회적영향도 (점수)	보정 (점수)	점수 합산 /등급
침하 (cm)	수평 변위 (cm)	세굴	파손 /손상 (mm)	균열 (mm)	마모 /침식	박리 (mm)	박락 /층분리 (mm)	철근 노출 (%)	백태 배출구			
0~2	0~2	미발생	0	0~0.1	없음	0	0~10	0	무 조립토 배수흔적	30	-10	35(B)

- 해당 구조물은 비교적 큰 구조물이나 균열과 파손 및 변위 등의 위험요소가 관찰되지 않은 상태로 구조물의 위험성이 높지 않은 것으로 판단됨
- 구조적 안정성이 양호한 것으로 판단되어 B등급으로 산정하였으며, 정기적인 관리 및 관찰이 요구됨
