☞ 은평-주택(3)-262(옹벽)

1 위치 및 시설물 종류

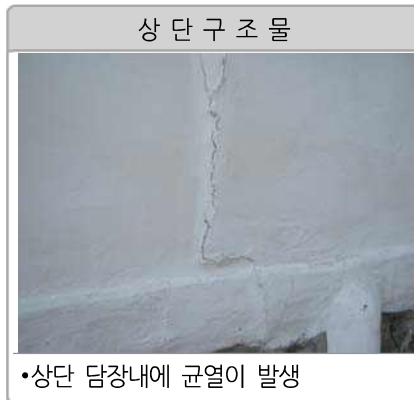
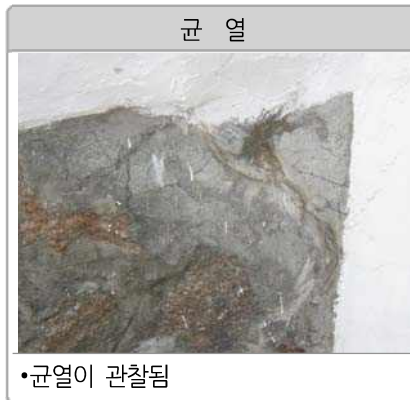
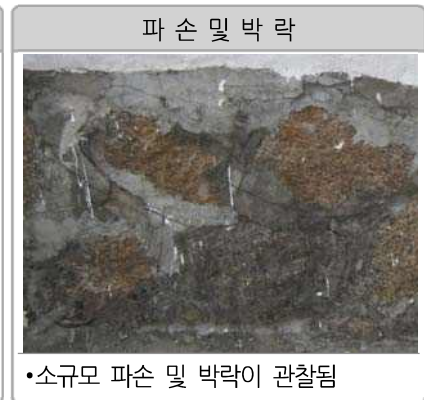
- 해당 구조물은 평탄한 지대에 시공된 높이가 일정한 석축이며, 구조물 상단에 높이 약 1.5m의 담장이 설치되어 있으며 하단 옹벽에 발생한 균열이 담장까지 연장됨
- 구조물 전면부의 마모 및 침식이 경미한 상태이고, 수 개의 균열이 관찰됨
- 견치돌 사이에 몰탈유실로 인한 파손 및 박락이 관찰되나 규모가 크지 않음

- 구조물 내에 균열 및 몰탈유실이 관찰되나 변위등의 다른 위험요소가 관찰되지 않아 구조물의 위험성이 높지 않은 것으로 판단됨
- 구조적 안정성이 양호한 것으로 판단되어 B등급으로 산정하였으며, 정기적인 관리 및 관찰이 요구됨
