종로-도연(4)-007(옹벽)

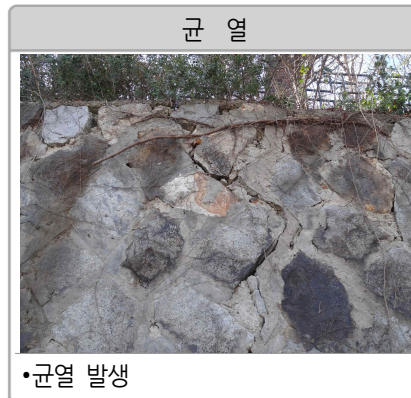
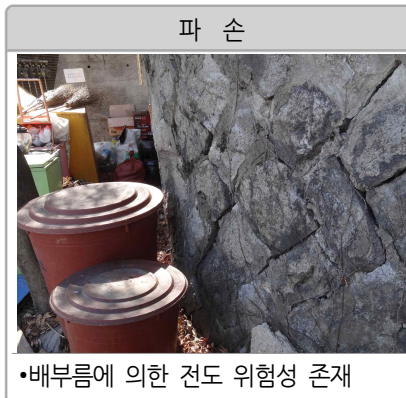
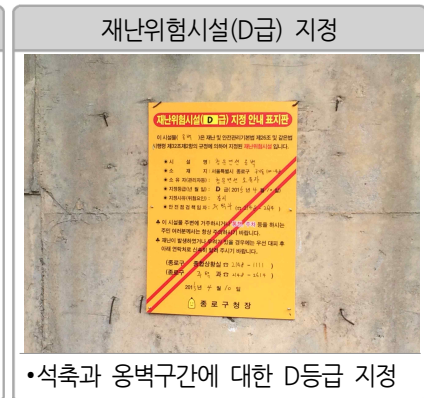
- 도로와 직접 접촉하는 하단 석축은 견치석의 침하와 시멘트 몰탈의 탄락에 의한 균열 및 파손이 발생하였으며 전도 위험성이 높음
- 하부에서 발생한 수직 균열이 상부로 연결되고 있으며 배수호가 설치되어있지 않음
- 석축과 접하고 있는 콘크리트 옹벽(최대높이: 5.0m, 총연장 28m)은 철근이 노출되고 파손이 심한 상태임

붕괴위험성											사회적 영향도 (점수)	보정 (점수)	점수 합산 /등급
침하 (cm)	수평 변위 (cm)	세굴	파손 /손상 (mm)	균열 (mm)	마모 /침식	박리 (mm)	박락 /층분리 (mm)	철근 노출 (%)	백태	배출구			
3~5	0~2	현치하부 /2	11~20	0.5이상	심함	1.1~2.5	21~25	0	무	없음	18	0	61(D)

- 상태가 불량한 석축으로 침하 및 균열 부위와 철근이 노출된 콘크리트옹벽에 대한 보수 및 보강공사가 필요함
- 해당 구조물은 노후화가 진행중인 구조물로 변위 및 균열, 파손 등의 다수의 위험요소가 관찰되어 석축과 콘크리트 옹벽을 포함하여 종로구청에서 2015년 4월 10일 재난위험시설(D급)로 지정되었음
