7) 65-01-L-01-B7

산지명	공동공원	시점	37.567724, 126.926367
주소	서울 서대문구 연희동 산 100-1	종점	37.567980, 126.926091
비탈면 종류	인공비탈면	구역 연장	30m
시설물 현황	낙석방지책

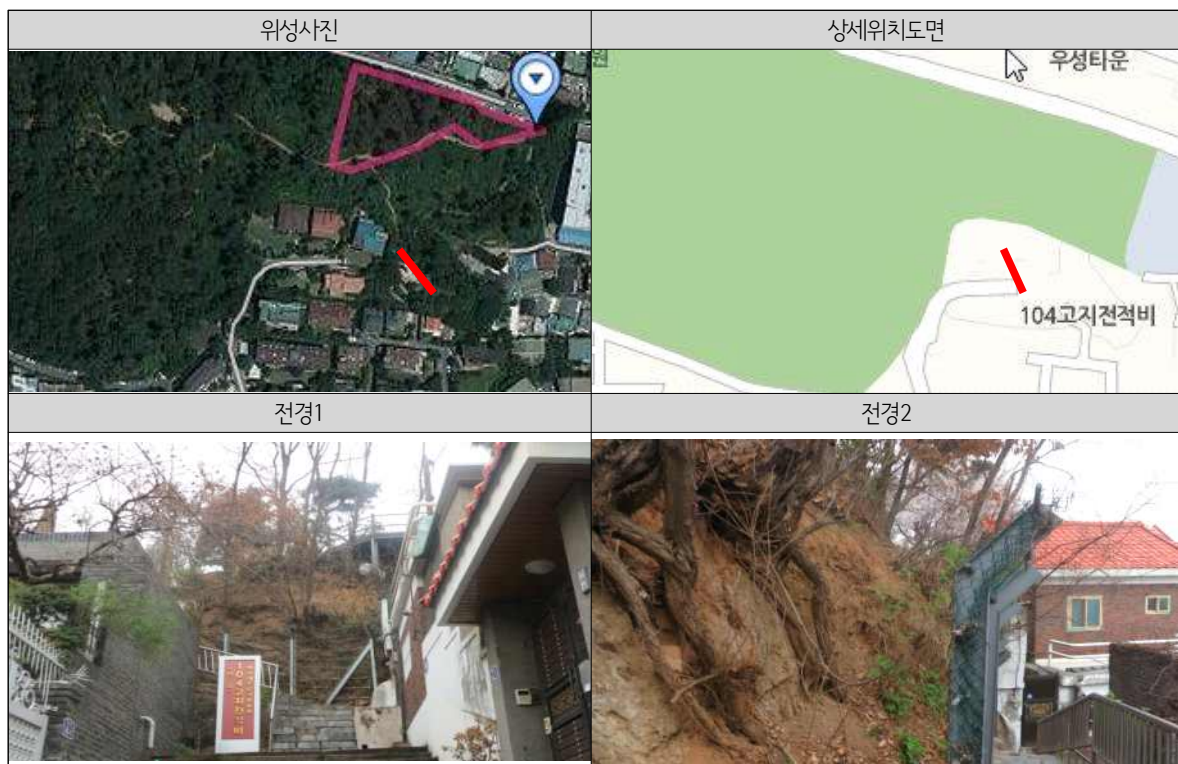
비탈면 경사각 (°)	비탈면 높이 (m)	종단 형상	횡단 형상	절리향/흩갈도	비탈면 풍화도	지하수 상태	배수 시설	표면 보호공 상태	붕괴 이력	비탈면 종류	사회적 영향도 (점수)	보정 (점수)	점수 합산 /등급
50	10	직선형	블록형	불리	중	완전 건조	보통	불량	없음	혼합 비탈면	28	-5	56/C
3	1	2	2	7	3	1	3	5	1	5

조사 의견	공원 입구부 혼합비탈면으로 낙석 방지책으로 보호되고 있으나 풍화가 심해 보강이 필요함
대책 방안	숏크리트 보강
