☞ 은평-주택(3)-276(옹벽)

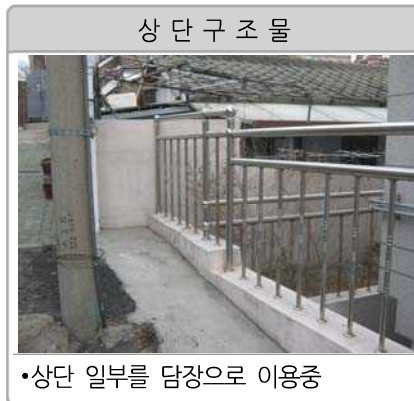
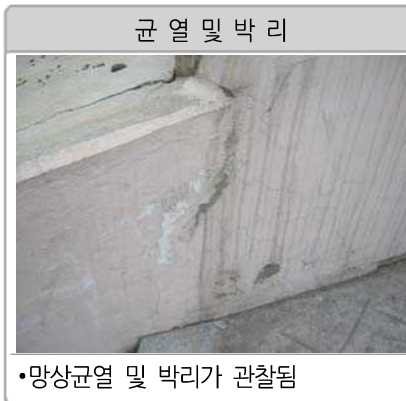
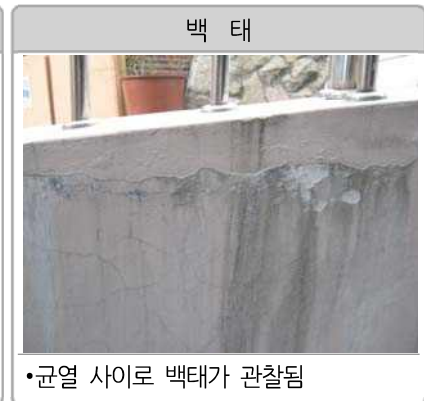
- 해당 구조물은 평탄한 지형을 보이나 배후의 도로가 좌에서 우로 갈수록 높아져 구조물의 높이도 높아지는 형태를 보임
- 구조물의 상단 약 0.1~1m 정도는 담장으로 이용중이며, 그 상단에 높이 약 1m의 울타리가 설치되어 있음
- 구조물 전면부의 마모 및 침식이 경미한 상태이고, 소규모 박리가 관찰됨
- 구조물 전면부에 다수의 망상균열과 수직균열이 관찰되며 일부 균열사이로 백태가 관찰됨

붕괴위험성										사회적영향도 (점수)	보정 (점수)	점수 합산 /등급	
침하 (cm)	수평 변위 (cm)	세굴	파손 /손상 (mm)	균열 (mm)	마모 /침식	박리 (mm)	박락 /충분리 (mm)	철근 노출 (%)	백태				배출구
0~2	0~2	미발생	0	0.11~0.2	경미함	0.1~0.5	0~10	0	유	없음	25	-10	43(C)

- 구조물 내에 균열 및 박리, 백태가 관찰되나 파손 및 변위등의 다른 위험요소가 관찰되지 않아 구조물의 위험성이 높지 않은 것으로 판단됨
- 구조적 안정성이 양호한 것으로 판단되나 균열 보수와 주의깊은 관찰이 요구되는 C등급으로 산정
