183) 01-20-D-B8

산지명	인왕산	시점	37°35'27.110~126°57'11.481
주소	서울시 서대문구 홍제동 산1-100	종점	37°35'29.498~126°57'10.102
비탈면 종류	인공비탈면	구역 연장	85 m
시설물 현황	주택 인접한 경사 70°의 인공비탈면, 낙석방지망, 솟크리트

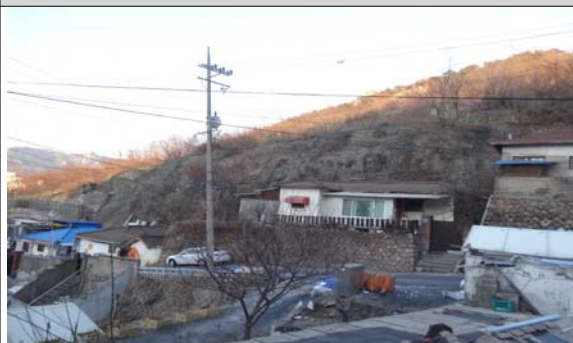
비탈면전경		낙석방지망, 솟크리트

조사 의견	식생 및 보호시설 상태 양호함. 보호시설이 양호한 비탈면으로 피해위험성은 낮음.				
대책 방안	현 상태 유지관리
