종로-주택-001

1 위치 및 시설물 종류

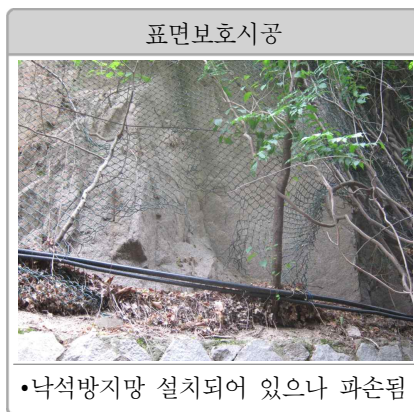
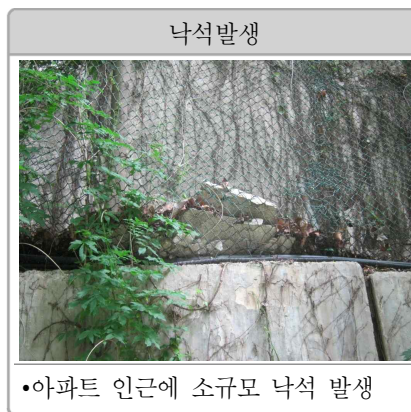
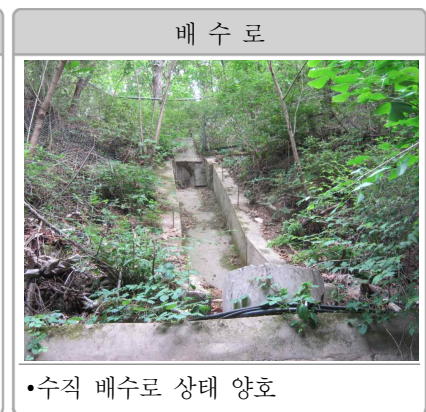
- 비탈면에는 부분적으로 낙석 방지망 및 표층 유실 방지를 위한 격자형 콘크리트 구조물이 시공되어 있으나 일부 구간은 파손되어 있음
- 배면은 계곡부 2개소가 있으나 1개소에만 수직배수로가 설치되어 있고, 배수로 상태는 양호하나 옹벽 상단의 배수로는 상태가 불량함
- 암반은 신선하나 풍화된 구간에 소규모(1ton) 낙석이 발생하여 아파트에 인접해 있음
- 상단에는 자연 배수로가 만들어져 있으나 비탈면과 10~20m 이격되어 있고 하단 배수로는 상태가 불량함

붕괴위험성										사회적 영향도 (점수)	비탈면 종류	보정 (점수)	점수 합산 /등급
비탈면 경사각	비탈면 높이	중단 형상	형단 형상	절리 방향	비탈면 풍화도	지하수 상태	배수시 설상태	표면시 공상태	붕괴 이력				
64~73	16~25	직선형	직선형	불리	중	완전 건조	완전 배수	불량	없음	25	암반	0	50(C)

- 비탈면에 시공된 낙석방지망은 부분적으로 낙석에 의해 파손되어 있고, 암반의 상태가 양호하여 붕괴 가능성은 높지 않으나 소규모 낙석의 가능성이 있으므로 파손 부위에 대한 보수·보강이 요구됨
- 낙석방지망과 배수로의 전반적인 정비가 필요하며, 장기적인 안정성을 고려하여 주기적인 배수로 점검 및 관찰이 필요함
