34) 15-14-L-B5

산지명	안산	시점	37.567829, 126.940090
주소	서울 서대문구 신촌동 134	종점	37.566425, 126.939603
비탈면 종류	자연비탈면	구역 연장	160m
시설물 현황	도로, 건축물

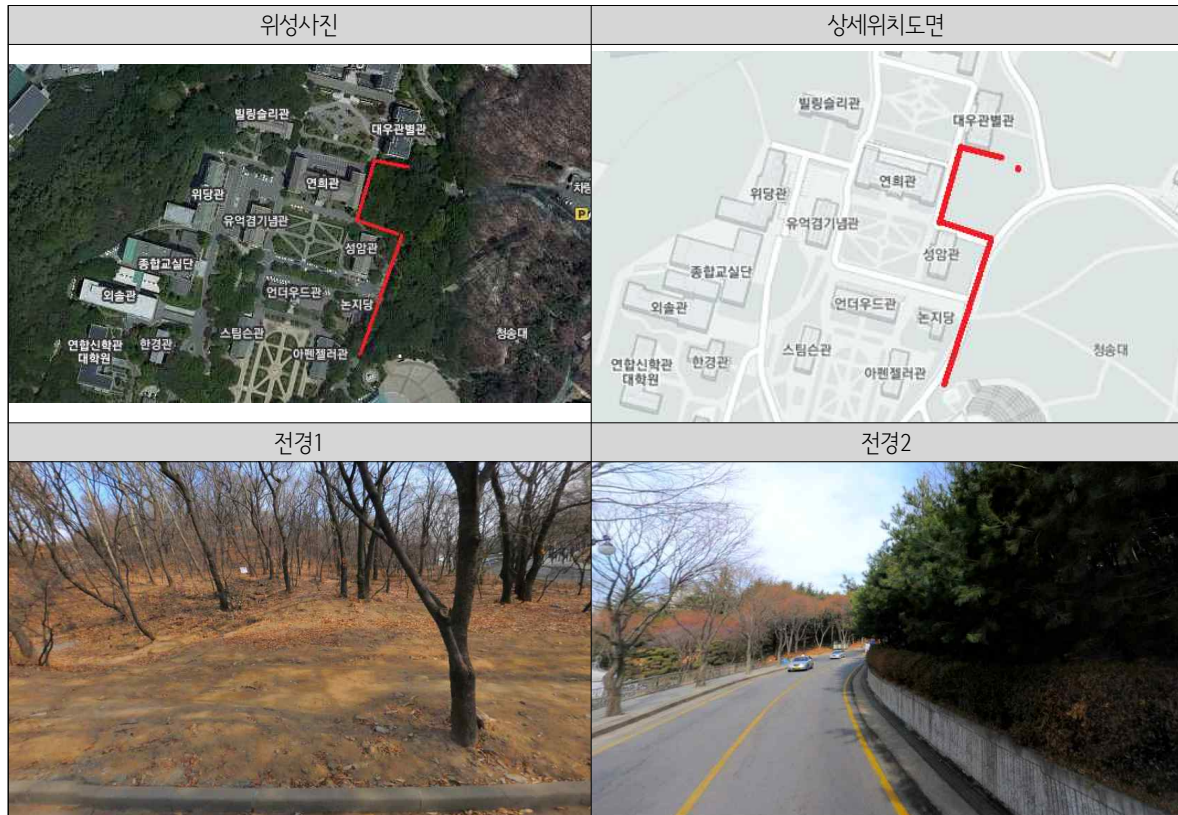
비탈면 경사각 (°)	비탈면 높이 (m)	종단 형상	횡단 형상	계곡 유무	계곡 연장 (m)	계곡 폭 (m)	토층 심도 (cm)	상부 외력	지하수	붕괴 이력	보호 시설	사회적 영향도	보정 점수	점수 합산 / 등급
20	10	직선형	하강형	있음	-	-	100	무	안전배수	무	양호	30	-	46/C
3	2	2	1	0	0	0	5	0	1	1	1

조사 의견	배후 유역면적이 작고 양호한 비탈면으로 피해위험성 낮음.
대책 방안	현 상태 유지관리.
