☞ 용산-도연(3)-020(옹벽)

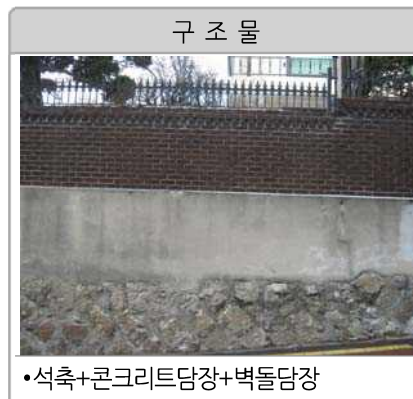
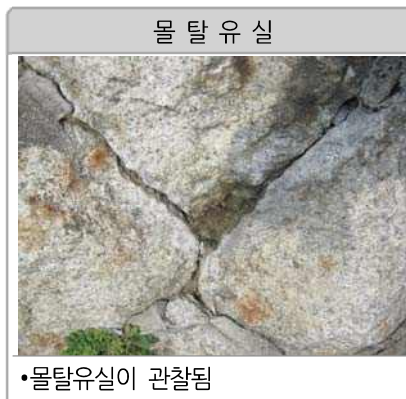
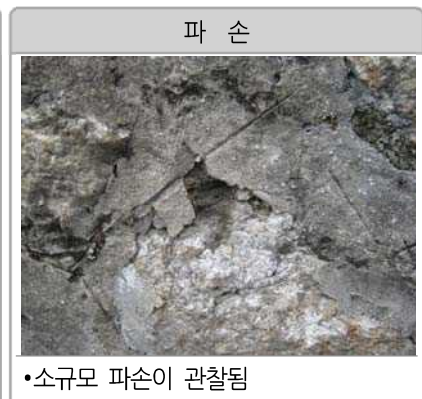
- 구조물의 우측에는 주택 출입구가 위치하고, 상단에 높이 약 2.5m의 콘크리트+벽돌담장이 설치되어 있음
- 구조물 내에 물탈유실로 인한 파손 및 박락이 관찰되나 소규모임
- 구조물 내부에 배수공이 설치되지 않은 상태이나 배수에 의한 위험성은 없어 보임

- 구조물 내에 물탈유실로 인한 파손 및 박락이 관찰되나 규모가 작으며, 변위등의 다른 위험요소가 관찰되지 않아 구조물의 위험성이 높지 않은 것으로 판단됨
- 구조적 안정성이 양호한 것으로 판단되어 B등급으로 산정하였으며, 정기적인 관리와 관찰이 요구됨
