327) 02-80-L-B4

산지명	북한산	시점	37°36'50.336~126°57'36.330
주소	서울시 종로구 구기동 183-4	종점	37°36'51.852~126°57'37.116
비탈면 종류	자연비탈면	구역 연장	55m
시설물 현황	주택 인접한 경사 25°의 자연비탈면, 보호시설 없음

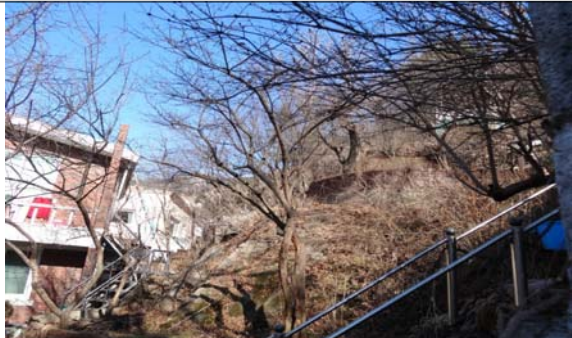
전경1	전경2

조사 의견	식생 양호하나 배수시설이 설치되지 않음 돌출암반이 관찰되며 낙석의 피해가 발생할 수 있으므로 주의 깊은 관찰이 필요함
대책 방안	배수시설 정비
