28) 15-10-L-B4

(1) 조사개요

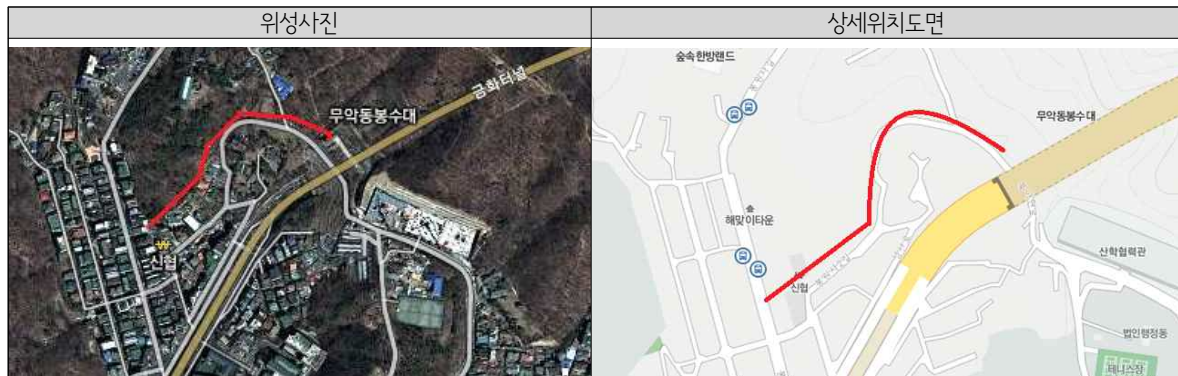
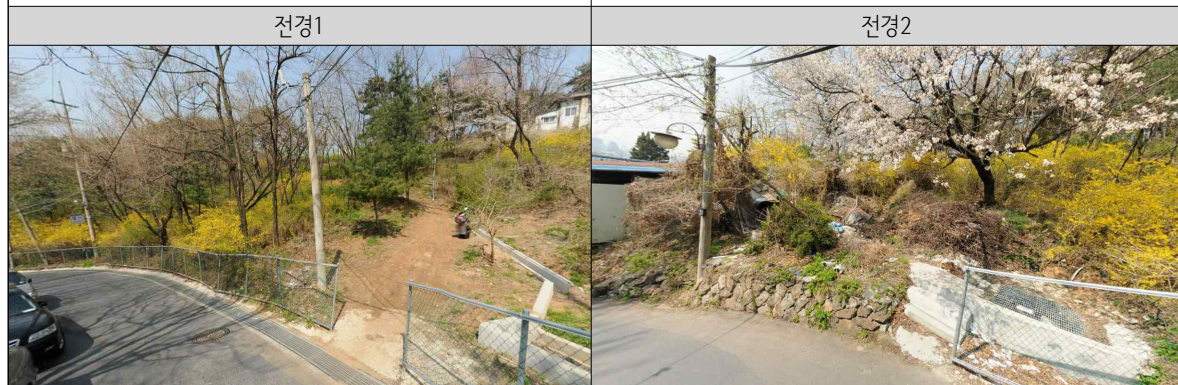
| 조사 의견 | 일부 배수시설이 끊어진 부분이 있으며, 석축 상태가 좋지 않음. 가옥과 비탈면 사이가 가까움. |

| 대책 방안 | 석축 정비 |
