374) 02-95-D-B3

산지명	북한산	시점	37°36'44.769~126°58'45.311
주소	서울시 종로구 평창동 산6-419	종점	37°36'44.756~126°58'48.863
비탈면 종류	인공비탈면	구역 연장	95m
시설물 현황	도로 인접한 경사 70°의 인공비탈면, 하부 석축(H= 1m, L= 110m)

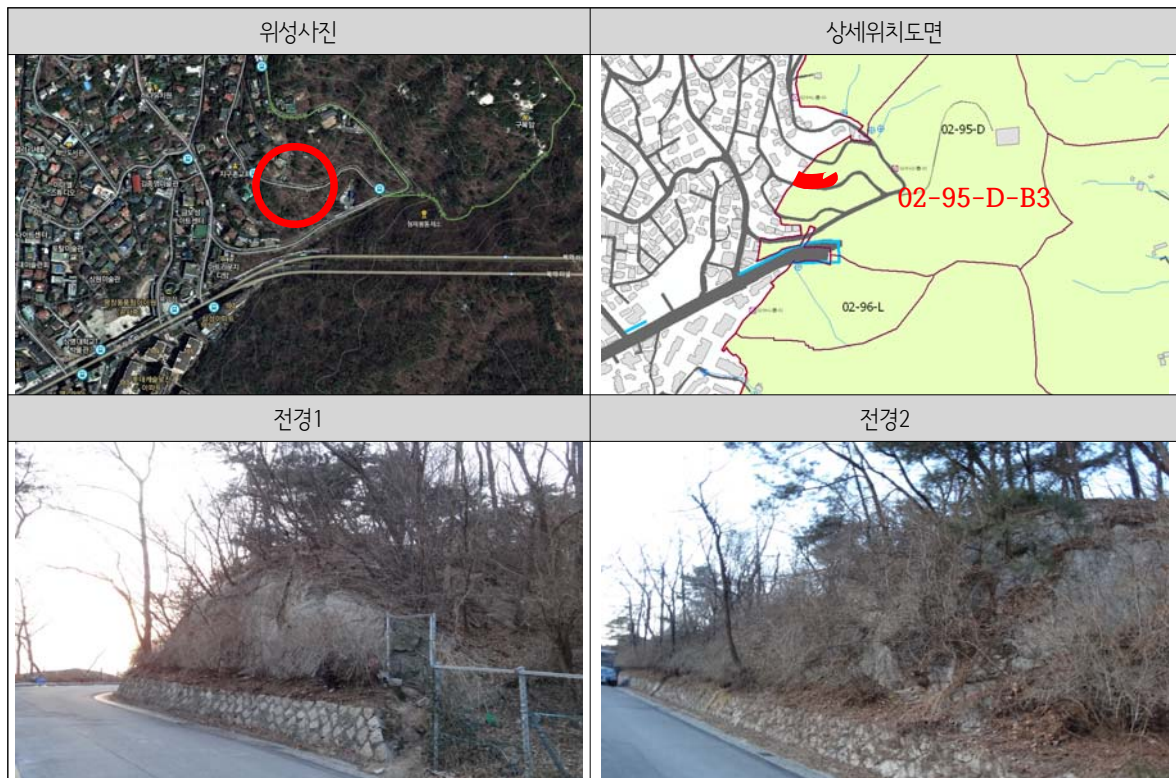
비탈면 경사각 (°)	비탈면 높이 (m)	종단 형상	횡단 형상	절리향/ 흘강도	비탈면 풍화도	지하수 상태	배수 시설	표면 보호공 상태	붕괴 이력	비탈면 종류	사회적 영향도 (점수)	보정 (점수)	점수 합산 /등급
70	5	직선형	직선형	불리	중	습함	보통	불량	무	암반	16	0	42/C
5	0	2	0	7	3	2	3	3	1	0

조사 의견	식생 및 배수시설의 상태가 양호함 보호시설이 노화되었고 상부 암반의 낙석이 발생할 우려가 있음
대책 방안	유실 우려 구간의 지속적인 관찰
