종로-주택(4)-005-2(인공비탈면)

1 위치 및 시설물 종류

<p>•인공비탈면(H:25m, L:105m, 방향/경사:080/80°) ▶급경사지대상 시설물</p>

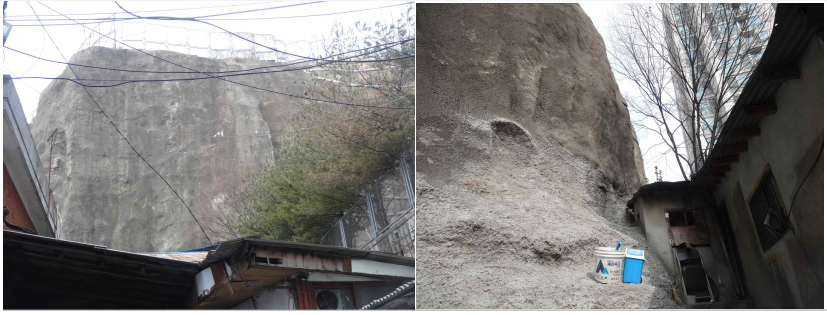
- 해당 비탈면은 폐석산의 절개지로 급경사지를 이루는 암반비탈면으로 상부에는 높이 2m 가량의 울타리가 설치되어 있음
- 비탈면 전면부는 슛크리트가 시공되어 있으며 마모와 침식이 경미한 상태이고, 하단부에는 낙석방지울타리가 설치되어 있음
- 비탈면에 배수공이 설치되어 있으며 부분적으로 누수가능성이 있고 백태가 관찰됨

낙석방지울타리	백 태	배 수 공
  <p>•낙석방지울타리 설치</p>	  <p>•중단부 백태발생</p>	  <p>•배수구 설치</p>

- 해당 비탈면은 규모가 큰 폐석산의 절개지로 전면부에 슛크리트가 시공되고 붕괴위험성이 낮을 것으로 판단되며 하부 낙석방지울타리가 낙석위험성을 낮출 것으로 판단됨
- 해당 비탈면은 약한풍화의 암반비탈면으로 전면에 표면보호공과 낙석방지울타리가 시공되어 있으나 낙석 및 전도파괴가 발생할 수 있으므로 주의깊은 관찰이 요구되는 C등급으로 산정
