종로-주택(4)-002(옹벽)

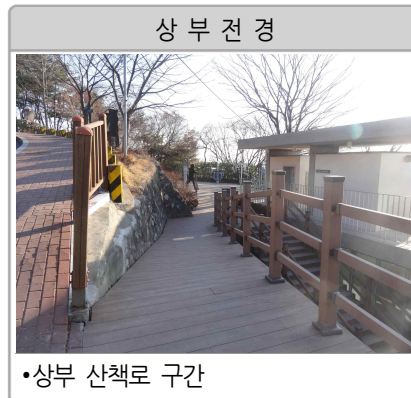
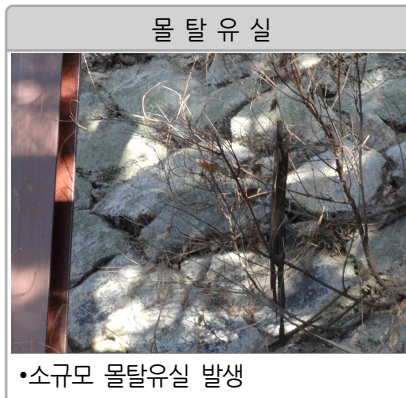
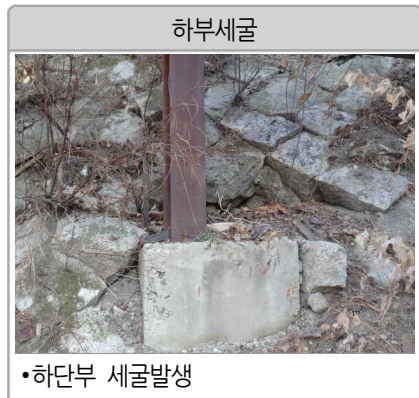
- 해당 구조물은 찰쌓기 형식의 석축으로 좌에서 우로 갈수록 지형은 높아지고 구조물의 높이는 낮아지며 상단에 높이 약 1m의 울타리와 목제데크가 시공되어 있음
- 구조물 전면부의 마모 및 침식이 경미한 상태이고, 견치돌 사이에 물탈이 박락에 의해 떨어져 나감
- 구조물 내부에 배수공이 설치되지 않은 상태이나 누수흔적이 관찰되지 않아 배수에 의한 위험성은 낮아 보임

- 해당 구조물은 노후화가 진행 중인 석축으로 물탈 유실 및 파손이 관찰되나 경미한 상태이고 변위 등의 다른 위험 요소가 관찰되지 않아 구조물의 위험성이 낮은 것으로 판단됨
- 구조적 안정성이 양호한 것으로 판단되어 B등급으로 산정하였으며, 균열과 물탈유실 부위에 대한 보수와 정기적인 관리 및 관찰이 요구됨
