## 65) 12-L-01-B20

### (1) 조사개요

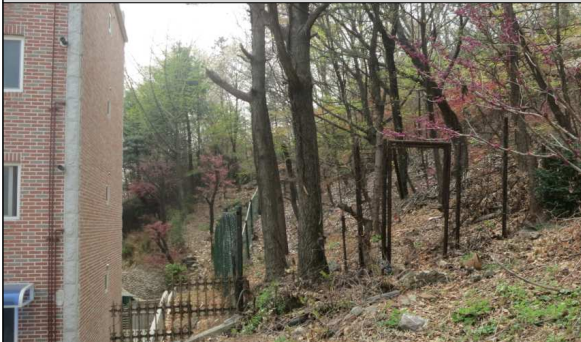
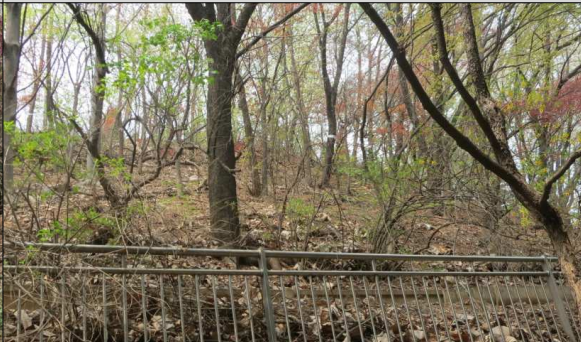
전경1		전경2

조사 의견	주거지 배후의 사면으로 유송잡물이 방치되어 있고 일부 유실이 보임		
대책 방안	면정리 및 청소
