### 39) 65-04-L-01-B2

산지명	공동공원	시점	37.568658, 126.919660
주소	서울 서대문구 연희동 산 118-1	종점	37.568858, 126.919498
비탈면 종류	인공비탈면	구역 연장	35m
시설물 현황	석축 옹벽

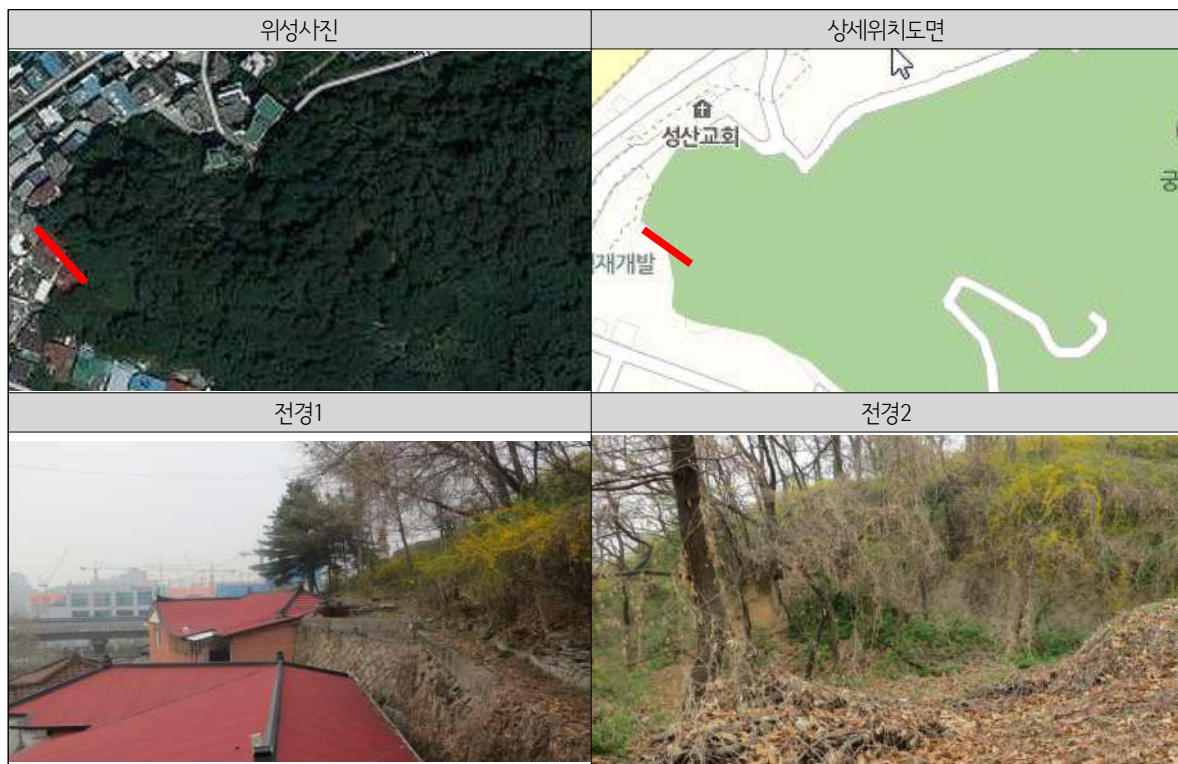
비탈면 경사각 (°)	비탈면 높이 (m)	종단 형상	횡단 형상	절리향/홀강도	비탈면 풍화도	지하수 상태	배수 시설	표면 보호공 상태	붕괴 이력	비탈면 종류	사회적 영향도 (점수)	보정 (점수)	점수 합산 /등급
50	10	직선형	볼록형	불리	중	완전 건조	보통	불량	없음	토사	30	-10	58/C
3	1	2	2	7	3	1	3	5	1	10

조사 의견	석축 옹벽 상부의 사면으로 표토 유실이 보이고 전도 수목에 의한 피해 우려됨.
대책 방안	수목제거, 배수시설 및 사면 보호시설 설치
