170) 01-19-L-B5

(1) 조사개요

산지명	인왕산	시점	37°35'22.465~126°57'00.279
주소	서울시 서대문구 홍제동 산5-77	종점	37°35'24.066~126°56'59.783
비탈면 종류	자연비탈면	구역 연장	50 m
시설물 현황	현대 그린아파트, 경사 25°의 자연비탈면, 하부 R/C 옹벽(H= 3.5m, L= 50m), 낙석방지울타리, 축구

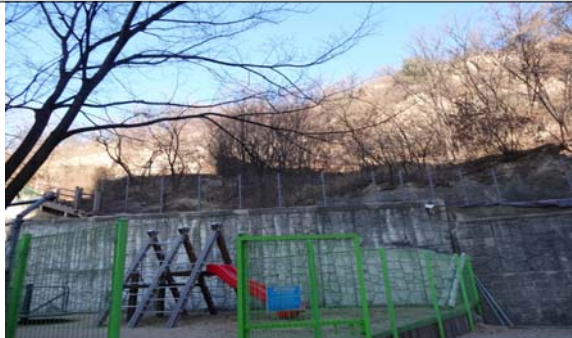
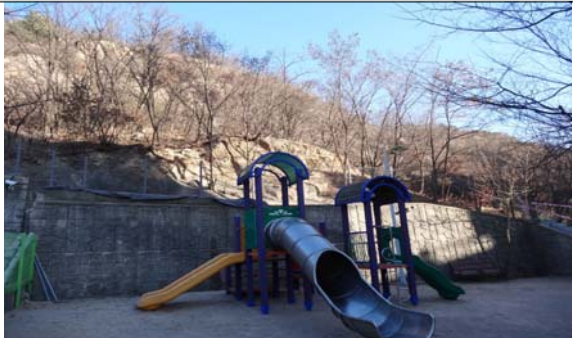
비탈면전경	비탈면전경

조사 의견	식생 및 보호시설 상태 양호하며 암반비탈면이 관찰되나 낙석의 위험성은 작은 편임. 유지관리가 양호한 비탈면으로 피해위험성이 낮음
대책 방안	현 상태 유지관리
