종로-도연(4)-011(옹벽)

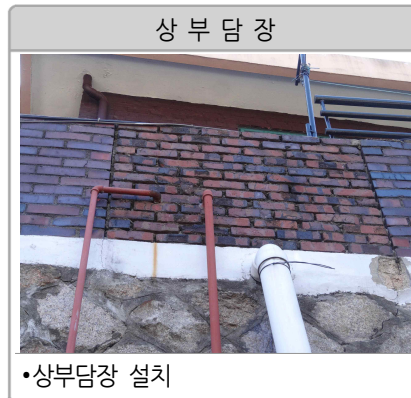
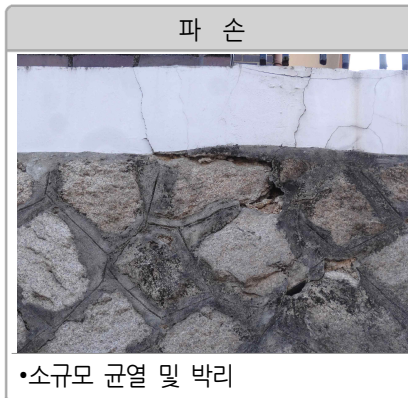
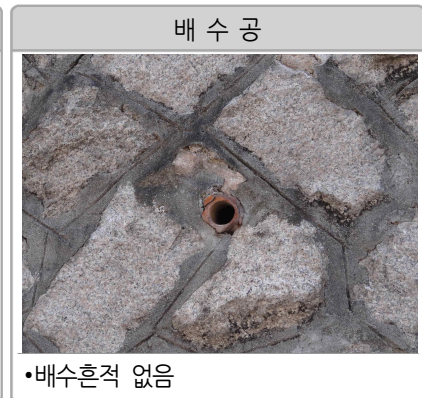
- 해당구조물의 북쪽은 출입문이 설치되어 있으며 서쪽은 점차 낮아지는 형태를 이루고 있으며 상부에 적벽돌이 높이 1m로 조적되어 있음
- 전반적으로 양호한 상태이나 국부적으로 물탈이 유실되어 있으며 상부 담장으로 균열이 연장되고 있음
- 구조물 내부에 배수공이 설치된 상태로 배출구 내부에 배수된 흔적은 없음

붕괴위험성											사회적 영향도 (점수)	보정 (점수)	점수 합산 /등급
침하 (cm)	수평 변위 (cm)	세굴	파손 /손상 (mm)	균열 (mm)	마모 /침식	박리 (mm)	박락 /충분리 (mm)	철근 노출 (%)	백태	배출구			
0~2	0~2	미발생	1~5	0.31~ 0.5	경미함	0	16~20	0	무	배수 흔적없음	17	-5	39(B)

- 해당 구조물은 노후화가 진행 중인 석축으로 물탈유실 및 파손이 관찰되나 변위등의 심각한 위험요소가 관찰되지 않아 구조물의 위험성이 높지 않은 것으로 판단됨
- 구조적 안정성이 양호한 것으로 판단되어 B등급으로 산정하였으며, 균열 및 박락부위에 대한 보수 및 정기적인 점검 확인이 필요함
