500) 02-113-L-B8

(1) 조사개요

산지명	북한산	시점	37°35'44.268~126°58'04.442
주소	서울시 종로구 부암동 95-2	종점	37°35'45.775~126°58'04.253
비탈면 종류	자연비탈면	구역 연장	60m
시설물 현황	도로 인접한 경사 15°의 자연비탈면, 보호시설 없음

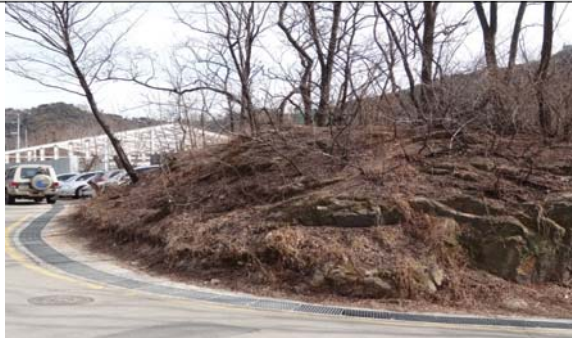
조사 의견	비탈면의 상태 및 배수시설의 상태가 양호함 암반이 관찰되며 보호시설 없으나 위험성은 낮은편임
대책 방안	붕괴위험성 낮음
