☞ 은평-주택(3)-270(옹벽)

1 위치 및 시설물 종류

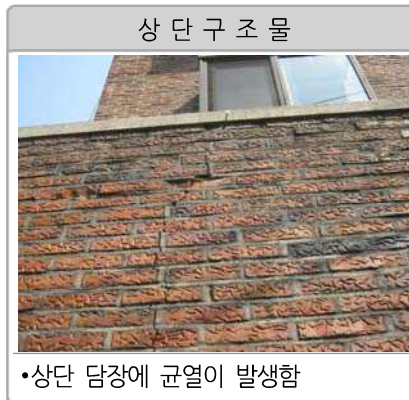
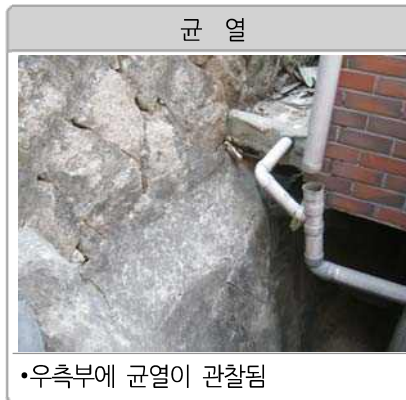
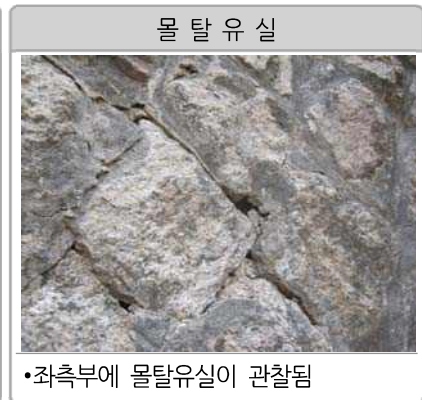
- 해당 구조물은 좌에서 우로 갈수록 지형은 높아지고 구조물의 높이는 낮아지는 형태를 보이고, 구조물 상단에 높이 약 1m의 담장이 설치되어 있으며, 담장 내에 균열이 관찰됨
- 구조물 전면부의 마모 및 침식이 경미한 상태이고, 우측부는 석축 전면부에 시멘트를 덧댄 상태로 균열이 관찰됨
- 좌측 석축의 견치돌 사이에 물탈이 유실되어 파손 및 박락이 관찰됨

- 구조물 내에 균열 및 파손, 물탈유실등이 관찰되나 변위등의 심각한 위험요소가 관찰되지 않아 구조물의 위험성이 높지 않은 것으로 판단됨
- 구조적 안정성이 양호한 것으로 판단되나 물탈유실과 균열이 지속적으로 진행될 경우 위험성이 높아지기 때문에 이에 대한 보수와 주의깊은 관찰이 요구되는 C등급으로 산정
