서대문-주택-215(옹벽)

1 위치 및 시설물 종류

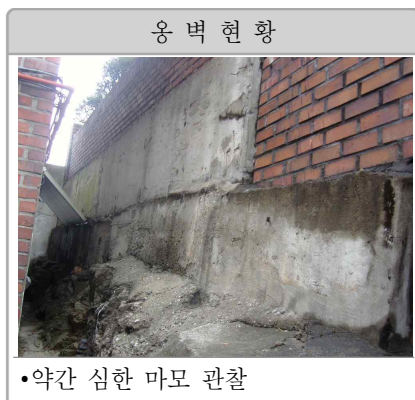
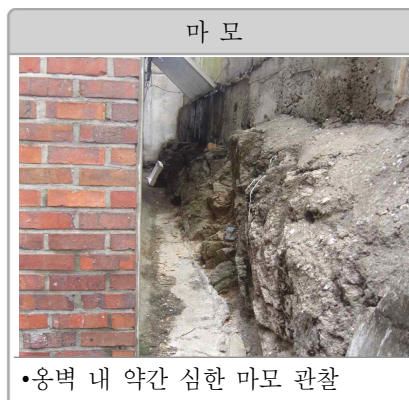
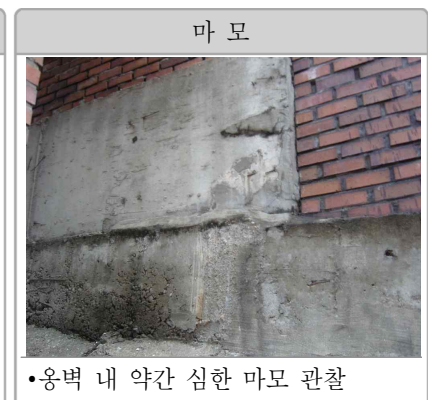
- 구조물 내에 약간 심한 마모가 관찰되나 균열 및 손상부위 없으며 대체적으로 상태 양호
- 옹벽 상부 벽돌식 담장이 있으며 설치상태 양호하여 붕괴 위험성은 낮아 보임
- 배출구가 설치되지 않았으나 배수로 인한 위험은 없어 보임

붕괴위험성											사회적 영향도 (점수)	보정수 (점수)	점수 합산 등급
침하 (cm)	수평 변위 (cm)	세굴	파손 /손상 (mm)	균열 (mm)	마모 /침식	박리 (mm)	박락 /충분리 (mm)	철근 노출 (%)	백태	배출구			
0~2	0~2	미발생	0	0~0.1	약간 심함	0	0~10	0	무	없음	30	-10	42(C)

- 해당 옹벽은 약간 심한 마모가 관찰되나 파손 및 변위 등의 위험요소들이 관찰되지 않아 위험성이 높지 않은 것으로 판단됨
- 배출구가 설치되지 않았고 인가와 인접하여 있으므로 지속적인 관찰이 필요함
- 구조물의 구조적 안정성은 양호한 상태이나 인가와 인접하여 지속적인 관찰이 필요한 상태로 C등급으로 산정
