### 305) 02-73-L-B4

산지명	북한산	시점	37°36'55.217~126°57'18.500
주소	서울시 종로구 구기동 188-3	종점	37°36'57.438~126°57'18.098
비탈면 종류	자연비탈면	구역 연장	70m
시설물 현황	주택 인접한 경사 20°의 자연비탈면, 펜스

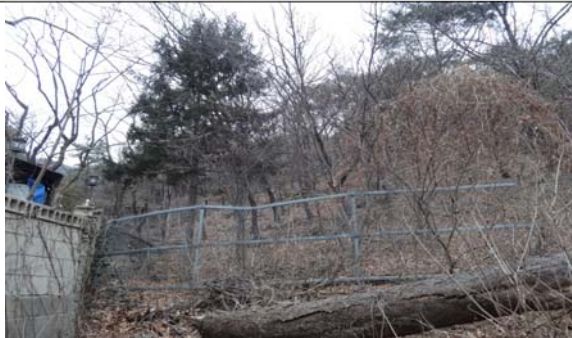
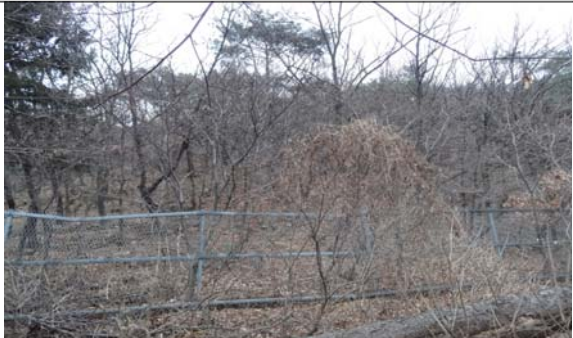
전경1	전경2

조사 의견	식생 및 비탈면의 상태 양호함 전반적으로 양호한 비탈면으로 피해위험성 낮음
대책 방안	붕괴위험성 낮음
