## 152) 01-15-D-B1

### (1) 조사개요

산지명	인왕산	시점	37°34'52.052~126°57'13.541
주소	서울시 서대문구 홍제동 453	종점	37°34'53.131~126°57'12.491
비탈면 종류	인공비탈면	구역 연장	45 m
시설물 현황	청구1차 아파트, 경사 65°의 인공비탈면, 하부 R/C 옹벽(H= 3m, L= 45m), 낙석방지망

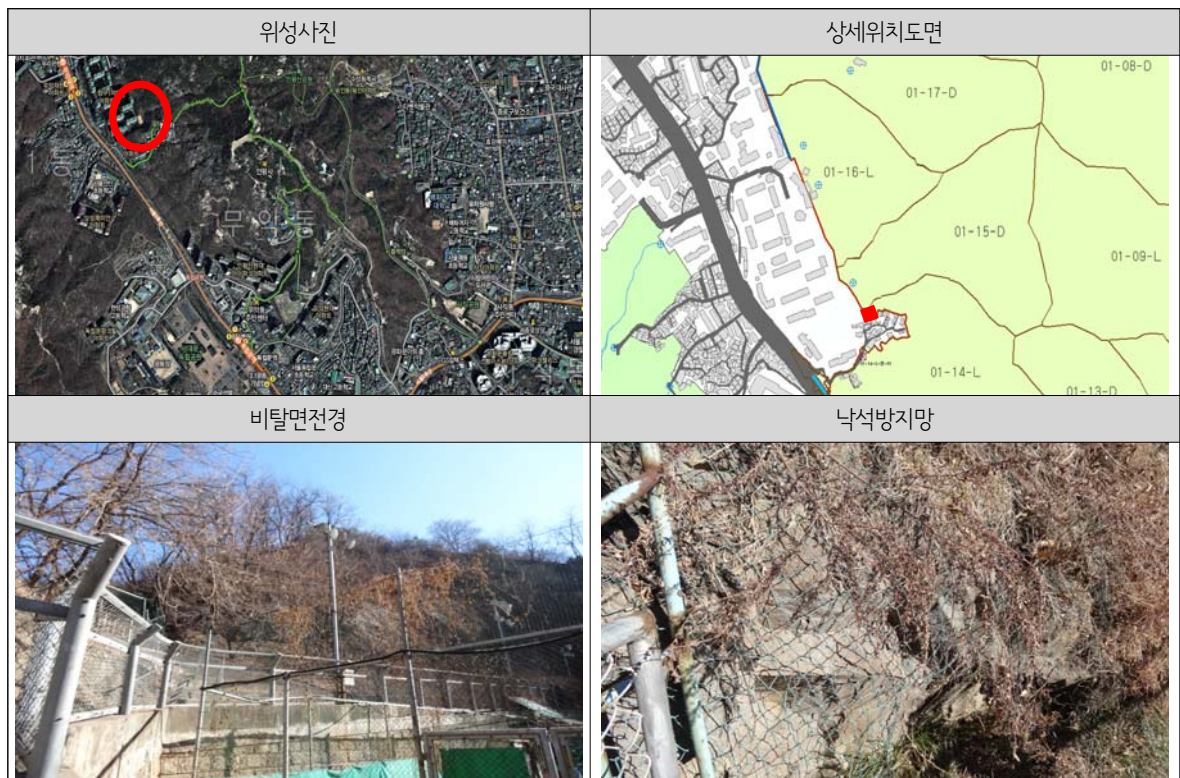
비탈면 경사각 (°)	비탈면 높이 (m)	종단 형상	횡단 형상	절리향/ 흘강도	비탈면 풍화도	지하수 상태	배수 시설	표면 보호공사 상태	붕괴 이력	비탈면 종류	사회적영 향도 (점수)	보정 (점수)	점수 합산 /등급
65	15	직선형	직선형	불리	중	습함	양호	양호	무	암반	25	-10	40/B
5	1	2	0	7	3	2	2	2	1	0

조사 의견	식생 및 보호시설 상태 양호하고 하부 테니스장으로 피해요소가 적음. 유지관리가 양호한 비탈면으로 피해위험성이 낮음.
대책 방안	현 상태 유지관리
