## 245) 02-54-L-B1

산지명	북한산	시점	37°35'58.234~126°57'19.944
주소	서울시 종로구 홍지동 33-9	종점	37°35'54.721~126°57'20.970
비탈면 종류	자연비탈면	구역 연장	115m
시설물 현황	주택 인접한 경사 30°의 자연비탈면, 보호시설 없음

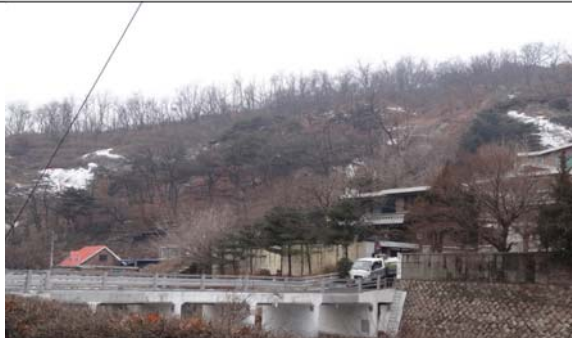
전경1	전경2

조사 의견	보호시설이 없고 전도 위험성이 높은 수목이 관찰됨 암반비탈면의 낙석 위험이 있어 주의 깊은 관찰이 필요함
대책 방안	암반구간 보호시설 설치
