## ☞ 은평-주택(3)-299(옹벽)

### 1 위치 및 시설물 종류

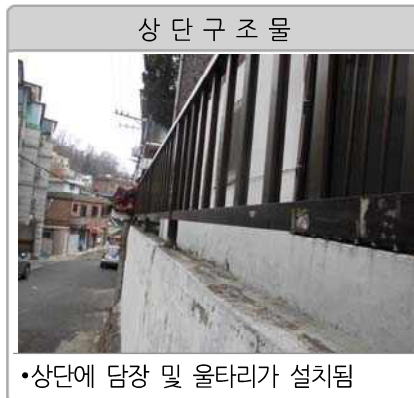
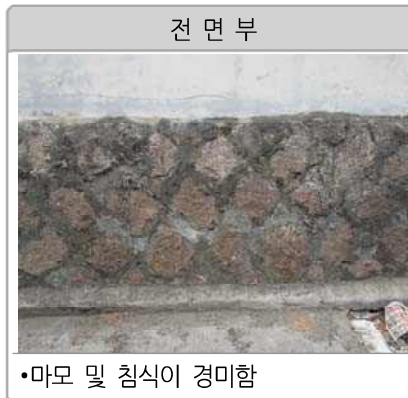
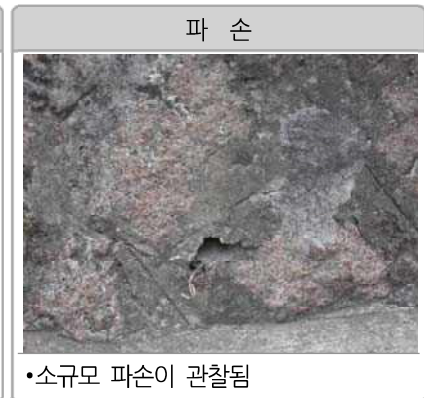
- 해당 구조물은 높이가 일정한 석축이며, 구조물 상단에 높이 약 1.5m의 담장과 높이 약 0.8m의 울타리가 설치되어 있으며, 담장 내에 균열 및 박리가 관찰됨
- 구조물 전면부의 마모 및 침식이 경미한 상태이고, 일부 파손된 구간이 관찰됨
- 구조물 내부에 배수공이 설치되지 않은 상태이나 배수에 의한 위험성은 없어 보임

붕괴위험성											사회적영향도 (점수)	보정 (점수)	점수 합산 /등급
침하 (cm)	수평 변위 (cm)	세굴	파손 /손상 (mm)	균열 (mm)	마모 /침식	박리 (mm)	박락 /층분리 (mm)	철근 노출 (%)	백태	배출구			
0~2	0~2	미발생	1~5	0.11~0.2	경미함	0	11~15	0	무	없음	25	-10	40(B)

- 구조물 내에 균열 및 파손이 관찰되나 소규모이고, 변위등의 다른 위험요소가 관찰되지 않아 구조물의 위험성이 높지 않은 것으로 판단됨
- 구조적 안정성이 양호한 것으로 판단되어 B등급으로 산정하였으며, 정기적인 관리 및 관찰이 요구됨
