용산-도연-059-2(비탈면)

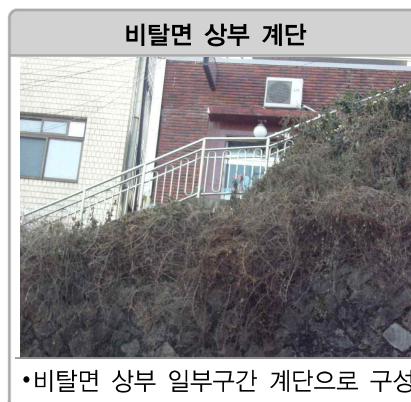
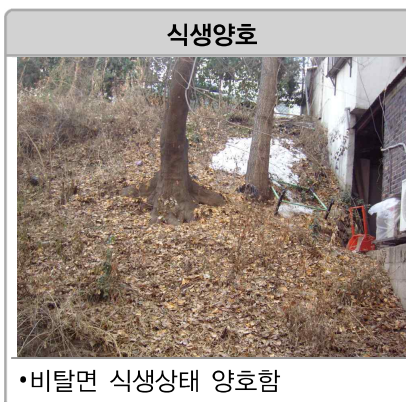
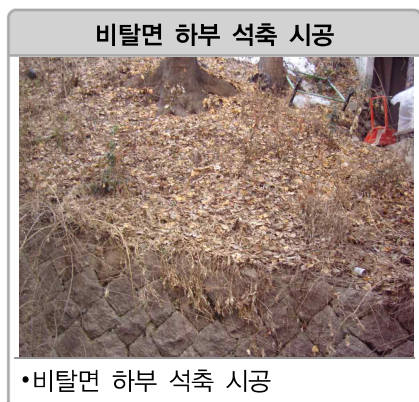
3 시설물 상태

- 인공비탈면으로 식생 양호하고 경사 완만하나 표면보호공이 없음
- 배수시설이 설치되지 않아 우기시 표층유실의 우려가 있음

붕괴위험성										사회적 영향도 (점수)	비탈면 종류	보정 (점수)	점수 합산 /등급
비탈면 경사각	비탈면 높이	종단 형상	횡단 형상	절리 방향	비탈면 풍화도	지하수 상태	배수시 설상태	표면시 공상태	붕괴 이력				
35~40	6~15	직선형	직선형	양호	중	완전 건조	완전 배수	양호	없음	30	토사	-10	47(C)

- 규모가 작고 완만한 토사비탈면이나 보호공이 없어 우기시 지속적인 관찰 필요
- 표층유실 가능성은 있으나 소규모이고, 장기적인 안정성을 고려하여 주기적인 관찰이 필요함
- 보호공이 없어 우기에 대비한 구조물 및 배수시설의 정비가 필요함
- 구조물의 구조적 안정성은 양호한 상태이나 지속적인 관찰과 주의가 필요한 상태로 C등급으로 산정
