## ☞ 은평-주택-165(옹벽)

### 1 위치 및 시설물 종류

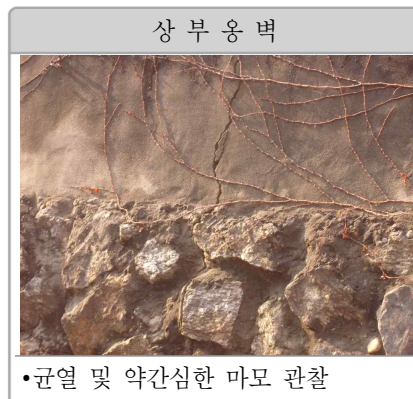
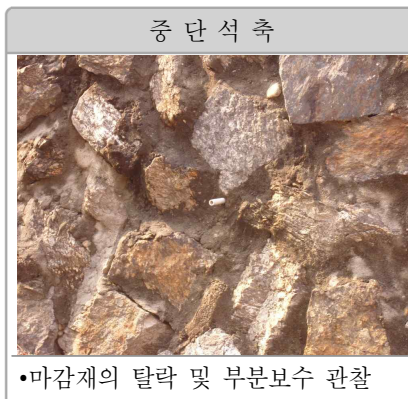
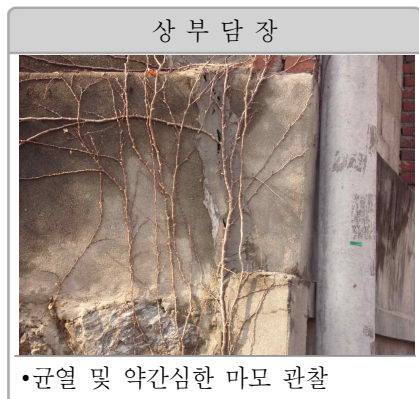
- 하부 옹벽 상태는 양호하며 중단 석축은 마감재의 탈락이 관찰되나 일부 보수하였음
- 상부 옹벽 및 담장은 균열이 관찰되며 마모가 약간 심함
- 배출구의 수량이 많지는 않으며 배출구 내부에 세립토가 섞여 배수

붕괴위험성										사회적 영향도 (점수)	보정 (점수)	점수 합산 /등급	
침하 (cm)	수평 변위 (cm)	세굴	파손 /손상 (mm)	균열 (mm)	마모 /침식	박리 (mm)	박락 /충분리 (mm)	철근 노출 (%)	백태				배출구
0~2	0~2	미발생	0	0.31 ~0.5	약간 심함	0	0~10	0	무	세립토 배수혼적	30	-5	46(C)

- 해당 석축은 마감재인 몰탈 유실이 관찰되나 부분보수 하였으며 파손 및 변위 등의 위험요소들이 관찰되지 않아 위험성이 높지 않은 것으로 판단됨
- 해당 옹벽은 소규모 균열이 관찰되나 경미한 상태이며 파손 및 변위 등의 위험요소들이 관찰되지 않아 위험성이 높지 않은 것으로 판단됨
- 노후화된 구조물로 옹벽 및 석축의 위험은 작으나 상부 담장은 보수·보강이 필요함
- 소규모 균열 및 마모가 존재하나 구조물의 구조적 안정성은 양호한 상태로 C등급으로 산정
