146) 01-14-L-B8

산지명	인왕산	시점	37°34'46.724~126°57'12.813
주소	서울시 서대문구 홍제동 40-143	종점	37°34'47.320~126°57'13.797
비탈면 종류	자연비탈면	구역 연장	30 m
시설물 현황	주택 인접한 경사 15°의 자연비탈면, 보호시설 없음.

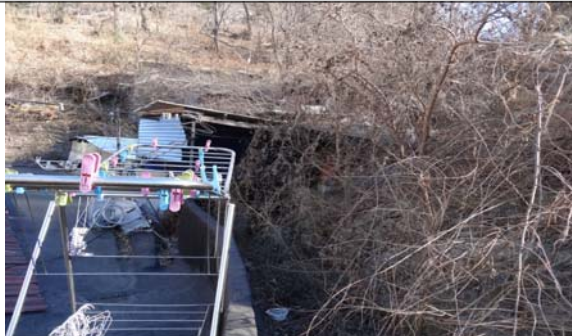
비탈면전경	하부주택

조사 의견	식생 및 배수시설의 상태가 양호함. 전반적으로 양호한 비탈면으로 피해위험성 낮음.
대책 방안	붕괴위험성 낮음.
