49) 15-19-L-B1

산지명	안산	시점	37.584894, 126.940073
주소	서울 서대문구 통일로39길 114	종점	37.584057, 126.941628
비탈면 종류	자연비탈면	구역 연장	141m
시설물 현황	건물 공사 중

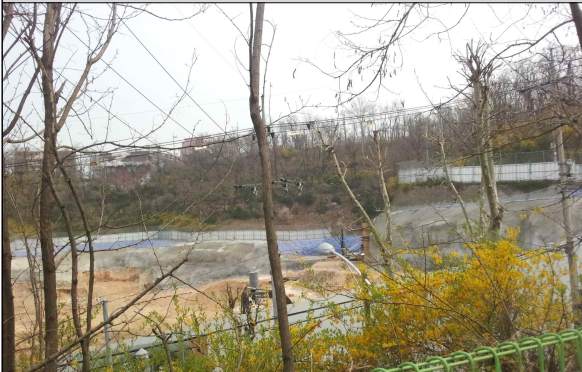
전경1		전경2

조사 의견	비탈면 끝단에서 기초 터파기 굴착 공사 중.		
대책 방안	공사 중 사면 배후 구간의 지속적인 관찰 필요.
