중구-주택(3)-202(옹벽)

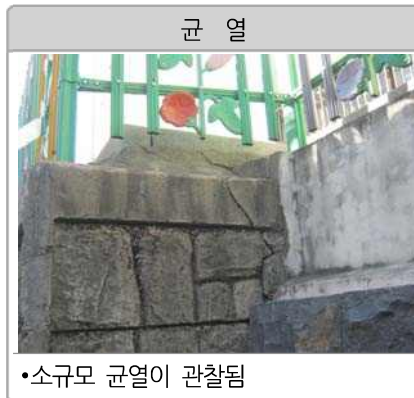
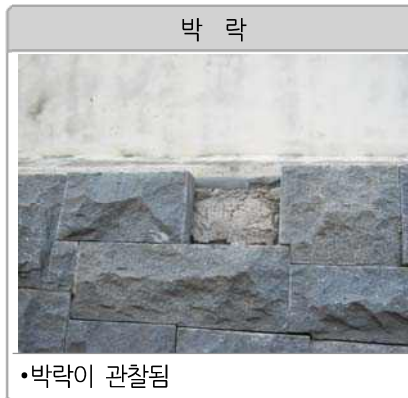
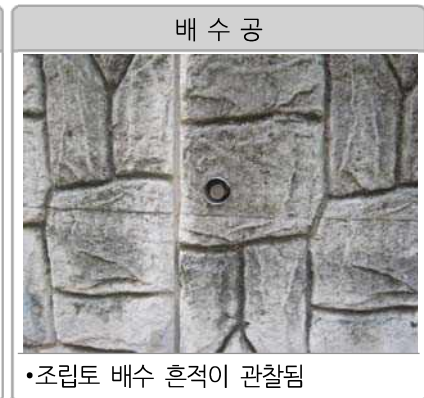
- 해당 구조물은 좌측부에 경사가 지므로 구조물의 높이가 낮아지나 나머지 구간은 일정한 형태를 보이고, 상단에 높이 약 1.5m의 울투라기 설치되어 있음
- 구조물 내에 균열 및 파손이 관찰되나 소규모이며, 일부구간에 박락이 관찰됨
- 구조물 내부에 배수공이 설치된 상태로 배출구 내부에 조립토가 섞여 배수된 흔적이 관찰됨

- 구조물 내에 균열 및 파손이 관찰되나 소규모이고, 변위등의 다른 위험요소가 관찰되지 않아 구조물의 위험성이 높지 않은 것으로 판단됨
- 구조적 안정성이 양호한 것으로 판단되어 B등급으로 산정하였으며, 정기적인 관리 및 관찰이 요구됨
