475) 02-109-D-B10

(1) 조사개요

산지명	북한산	시점	37°35'52.454~126°58'19.306
주소	서울시 종로구 부암동 69	종점	37°35'51.996~126°58'23.451
비탈면 종류	자연비탈면	구역 연장	105m
시설물 현황	주택 인접한 경사 30°의 자연비탈면, 보호시설 없음

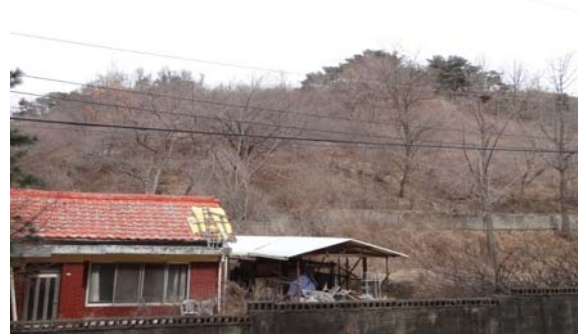
전경1	전경2

조사 의견	식생 및 비탈면의 상태 양호함 비탈면의 위험요소가 적어 피해위험성 낮음
대책 방안	붕괴위험성 낮음
