## 250) 02-55-L-B3

### (1) 조사개요

| 산지명 | 북한산 | 시점 | 37°35'59.339~126°57'18.962 |

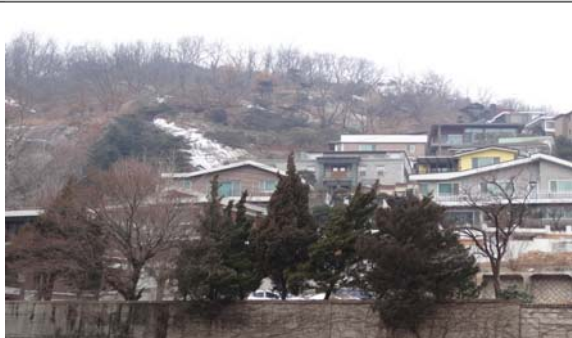
| 조사<br>의견 | 보호시설이 없으나 비탈면의 상태는 대체적으로 양호함<br>노출된 암반의 낙석 위험성은 작으나 암반의 규모가 커서 주의 깊은 관찰이 필요함 |

| 대책<br>방안 | 유실 우려 구간의 지속적인 관찰 |
