258) 02-58-L-B2

(1) 조사개요

| 주소 | 서울시 종로구 구기동 산10 | 종점 | 37°36'19.377~126°57'20.605 |

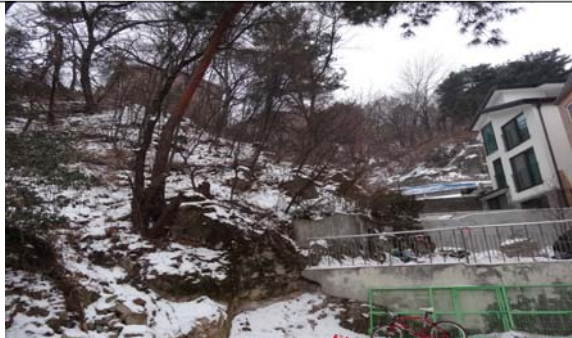
| 위성사진 | 상세위치도면 |
|---|--|
| 전경1 | 전경2 |

| 조사 의견 | 배수시설이 설치되지 않았으며 전도 위험성이 높은 수목이 관찰됨 돌출암반이 관찰되며 낙석의 피해가 발생할 수 있으므로 보강시설이 필요함 |

| 대책 방안 | 암반구간 보강시설 설치 |
