☞ 은평-주택-155(옹벽)

1 위치 및 시설물 종류

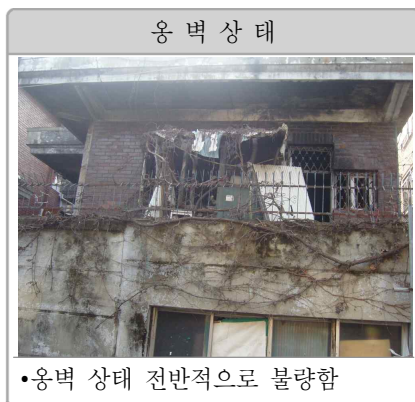
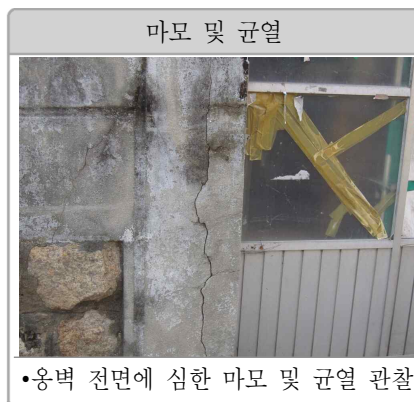
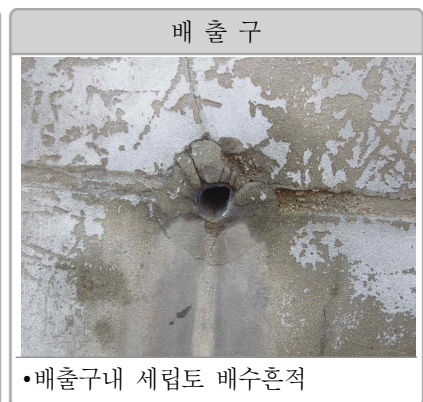
- 구조물의 상태는 불량하나 규모가 작아 주변에 미치는 영향은 적음
- 배출구의 수량이 많지는 않으며 배출구 내부에 세립토가 섞여 배수
- 상부가옥은 사람이 살지 않음

- 해당 옹벽은 균열과 파손이 관찰되며 일부 구간은 가옥 벽체로 사용됨
- 해당 건물은 폐가로 방치되어있어 관리가 필요하며 균열과 파손 등의 구조적 문제가 있으므로 주의 관찰이 필요함
- 구조적 문제가 있고 인가와 인접하여 보수 및 지속적인 관찰이 필요함.
