317) 02-75-L-B8

산지명	북한산	시점	37°36'50.411~126°57'27.295
주소	서울시 종로구 구기동 183-22	종점	37°36'52.247~126°57'26.360
비탈면 종류	인공비탈면	구역 연장	65m
시설물 현황	주택 인접한 경사 65°의 인공비탈면, 슛크리트, 펜스

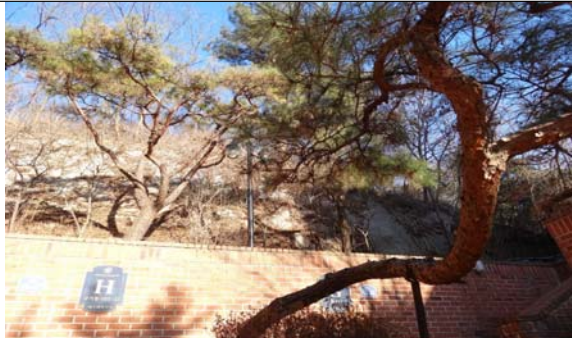
전경1	전경2

조사 의견	식생 및 보호시설 상태 양호함 유지관리가 양호한 비탈면이나 일부 노출비탈면의 유실 우려
대책 방안	유실 우려 구간의 지속적인 관찰
